## **Impactos causados por vibrações mecânicas em chapas de alumínio no processo de laminação a frio**

### **Impacts caused by mechanical vibrations on aluminum sheets in the cold lamination process**

Alyson C. L. Silva<sup>1</sup>, Antonio R. Faria Neto<sup>1</sup>, Everton C. Medeiros<sup>1</sup>, Sofia Glyniadakis<sup>1</sup>,  
Marcelo S. Martins\*<sup>1</sup>

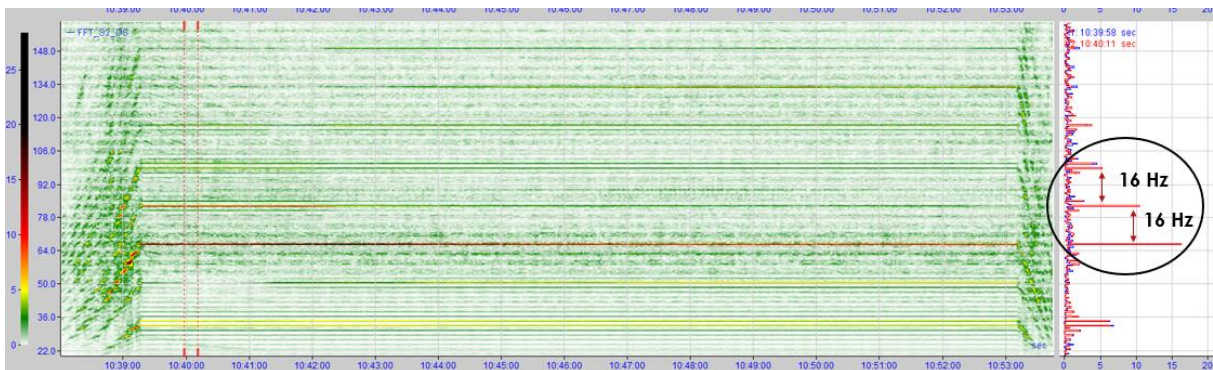
Figura 6 – Espectro de vibração 4

Iniciando a análise pela região de 0 até 150 Hz, onde o problema é mais crítico, identifica-se que o espaçamento entre as bandas laterais de vibração ocorrem a cada 16 Hz, Figura 6. Direcionando para problemas na região do *work roll*.

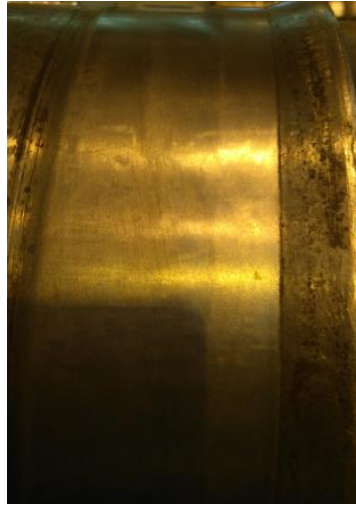
Figura 8 – Pescoço do cilindro de trabalho

Inspeções visuais nos cilindros também confirmam que eles estão em boas condições superficiais, Figura 8.

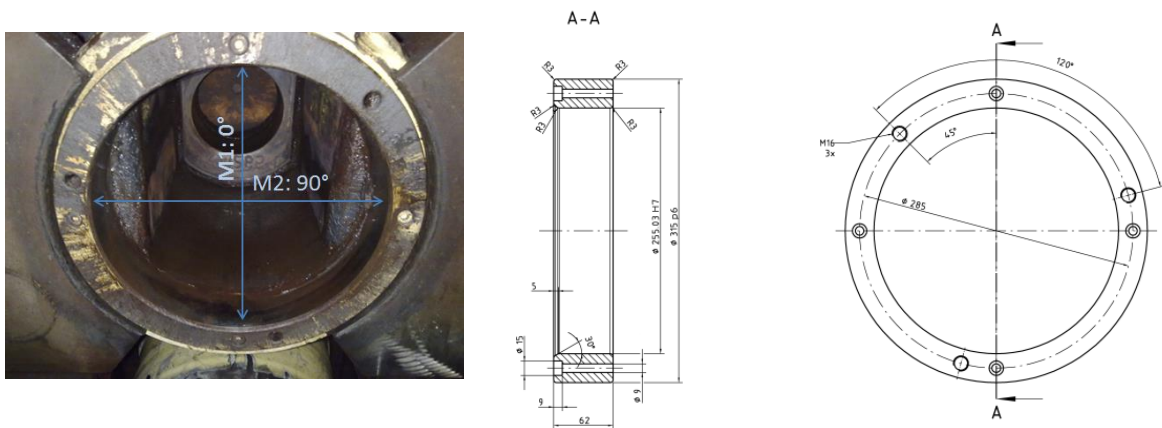
Figura 9 – *Spindle pod*

A Figura 9 representa as dimensões da região do *spindle pod* que entra em contato com o cilindro de laminação. O diâmetro da região de contato é 255,03H7 o que segundo a NBR 6158 dará as tolerâncias 255,082 e 255,030, para os limites superior e inferior respectivamente.

Com a utilização de um micrômetro tubular, foi executada a medição da região interna do *spindle pod*, nas posições M1 e M2, conforme representado na Figura 9. Os valores obtidos estão representados na Tabela 1.

Pode ser observado o desgaste do *spindle* na posição M1, vertical, com isso a cada rotação do cilindro de trabalho uma força vertical é gerada, causando uma componente de força que é transmitida para o laminador.

A medida tomada para atuar nesse problema foi a troca da peça da região de contato entre o pescoço do cilindro de trabalho e o *spindle pod*.

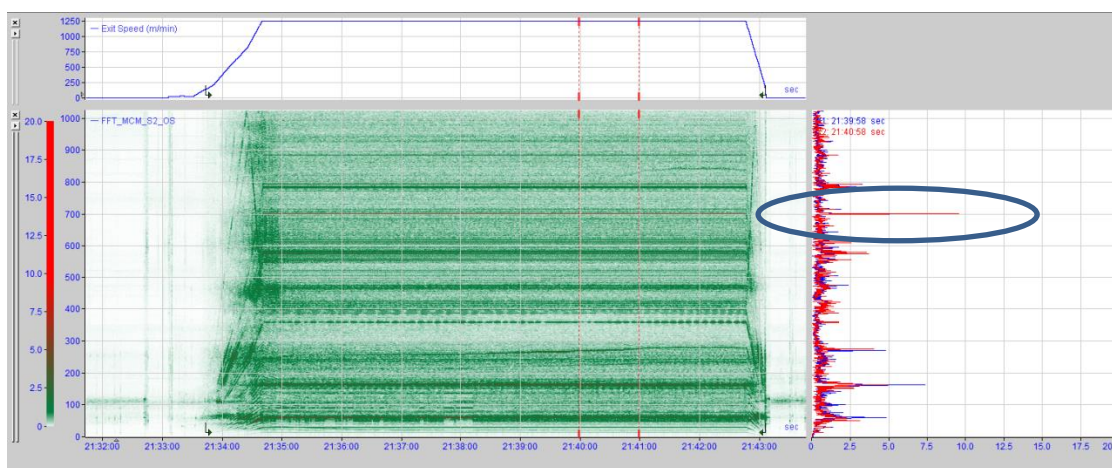
Figura 10 – Espectro de vibração 5

O software também indica a vibração na frequência de 700 Hz na velocidade de 1250 m/min, conforme pode ser observado na Figura 10 e na Figura 11, Observa-se que a amplitude dessa região é mais elevada do que em regiões vizinhas, indicando que o sistema está vibrando naquela frequência.

Conforme indicado no espectro de vibração, as vibrações mecânicas na frequência de 700 Hz estavam sendo causadas devido a frequência fundamental de engrenamento estar em fase com uma das frequências naturais do laminador.

Torna-se então viável uma adaptação ao conjunto de engrenagens de modo a “mover” a frequência fundamental de engrenamento. Entrando em contato com a fabricante do sistema de redução foi elaborado um novo projeto onde se alterou o número de dentes da caixa redutora do lado do motor. Foi reduzindo z1 de 39 dentes para 30 e z2

de 46 para 35, mantendo o fator de redução da caixa próximo ao valor de projeto inicial, mas movendo a faixa da frequência de engrenamento para 600 Hz.

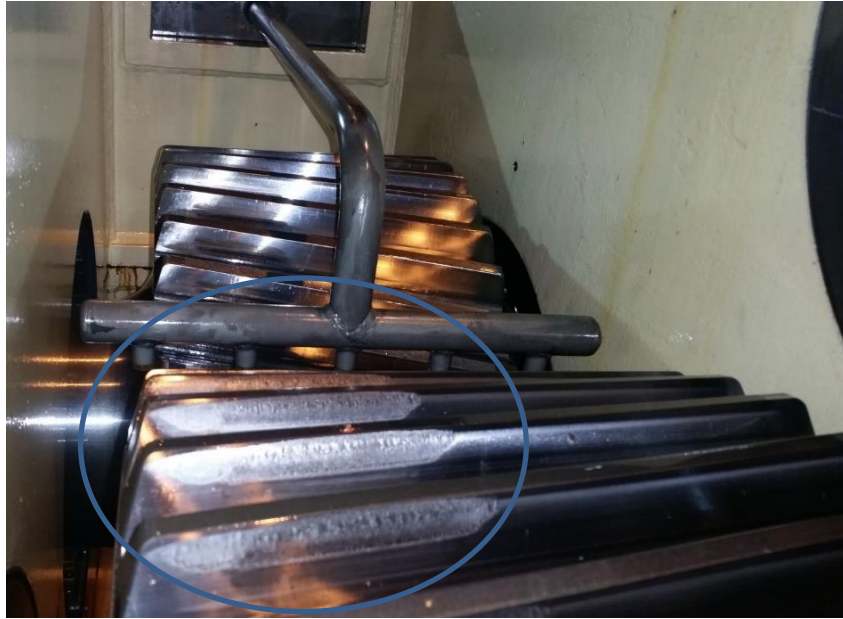
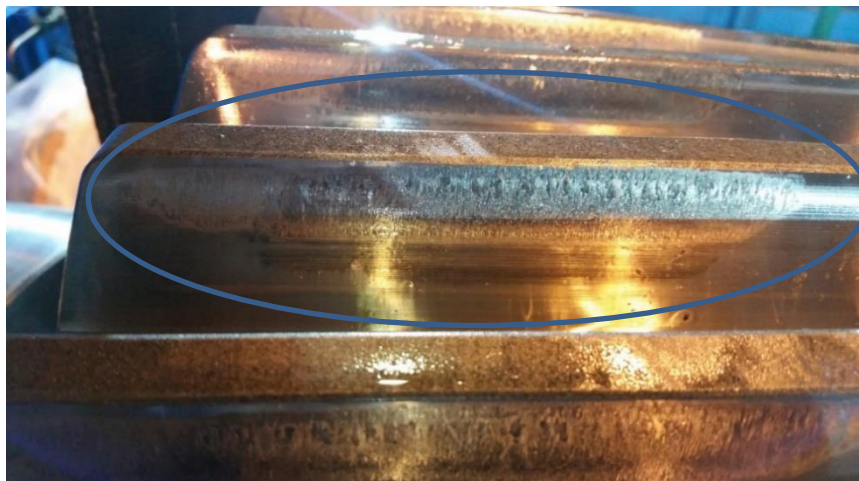
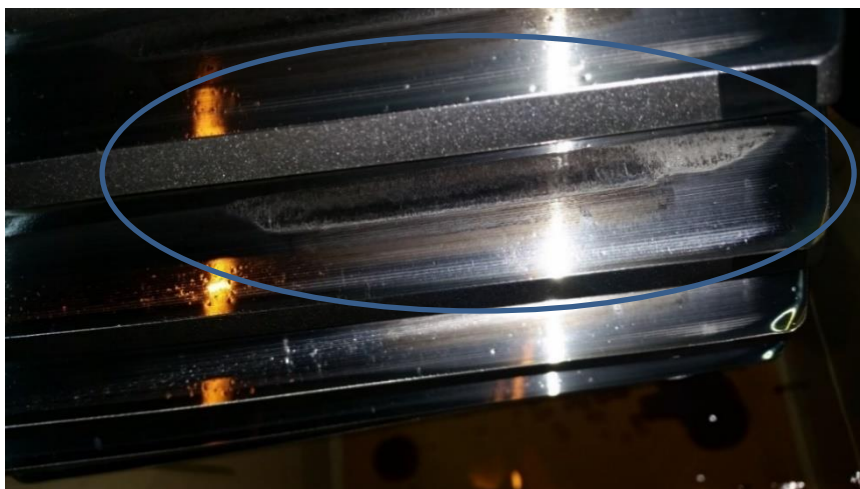
Abrindo a caixa redutora para inspecionar as engrenagens, observou-se que elas estavam apresentando desgaste no primeiro engrenamento. Conforme pode ser evidenciado em: Figura 12; Figura 13; Figura 14.

Com isso ficou comprovado que atuar nessa velocidade de laminação danos mais severos poderiam ocorrer nas engrenagens da caixa redutora.

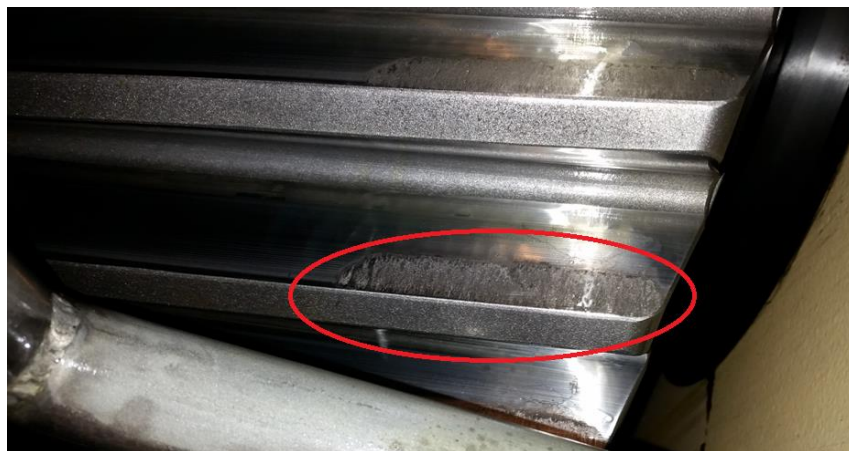
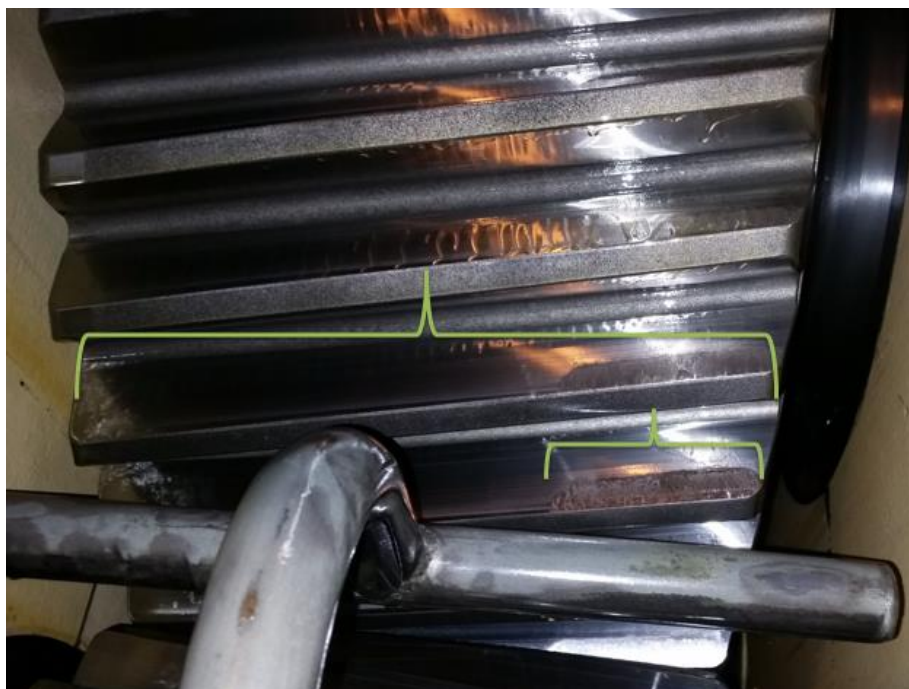
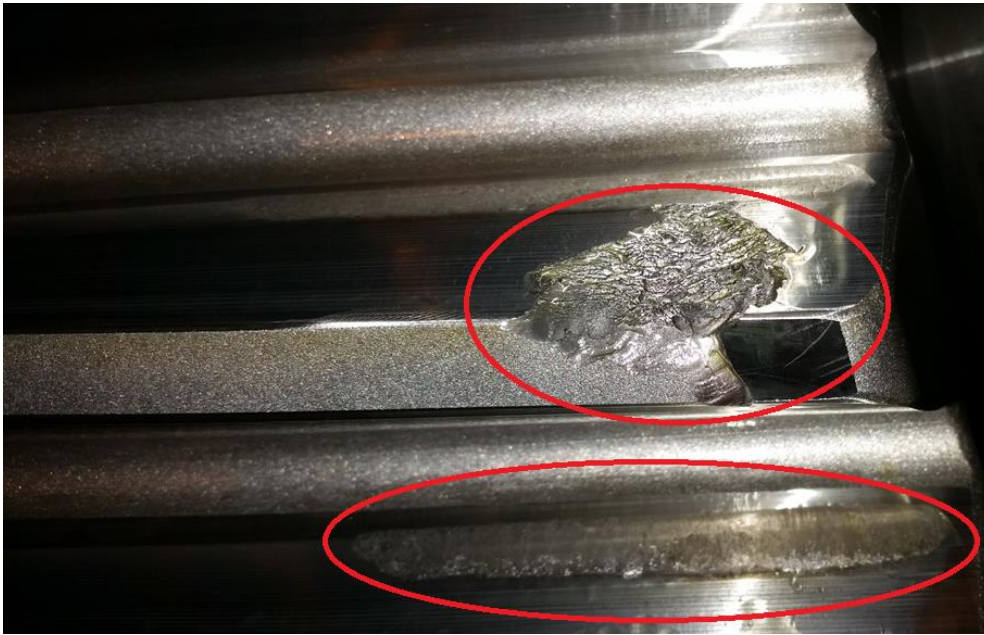
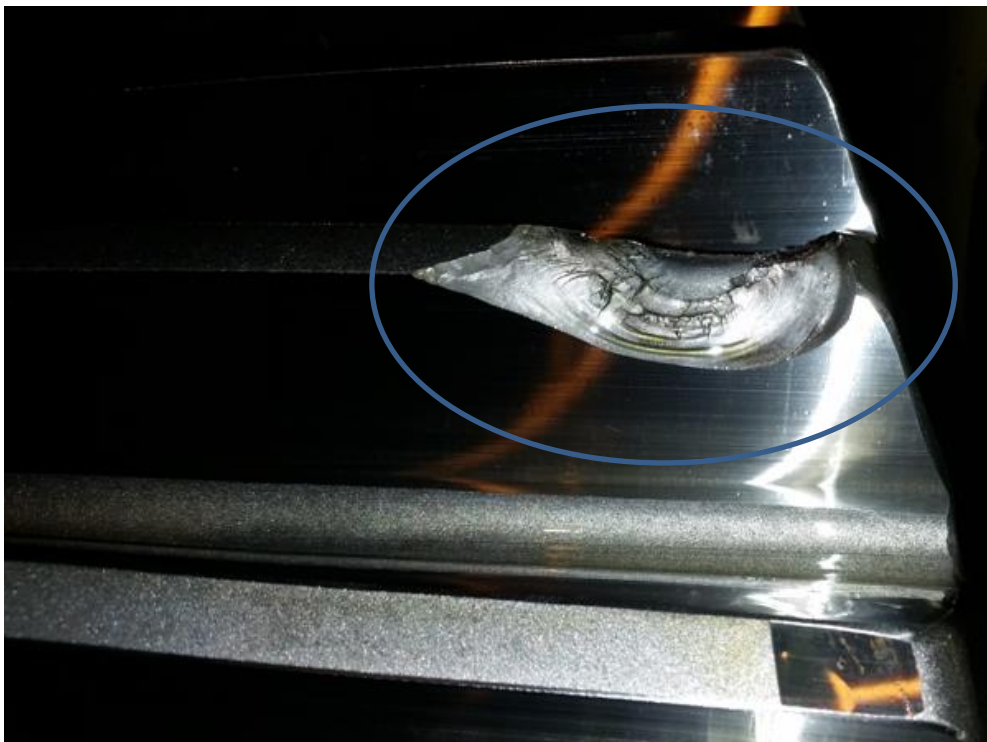
Semelhante ao problema observado na cadeira 2. Foi detectado durante uma inspeção preventiva nas caixas redutoras um desgaste severo nos dentes das engrenagens da cadeira 1, conforme Figuras 15 a 18.

Como medida de contingência, a caixa redutora foi aberta e os dentes danificados foram reparados, essa ação representou uma boa redução na amplitude de vibração registrados no laminador, Figura 28.

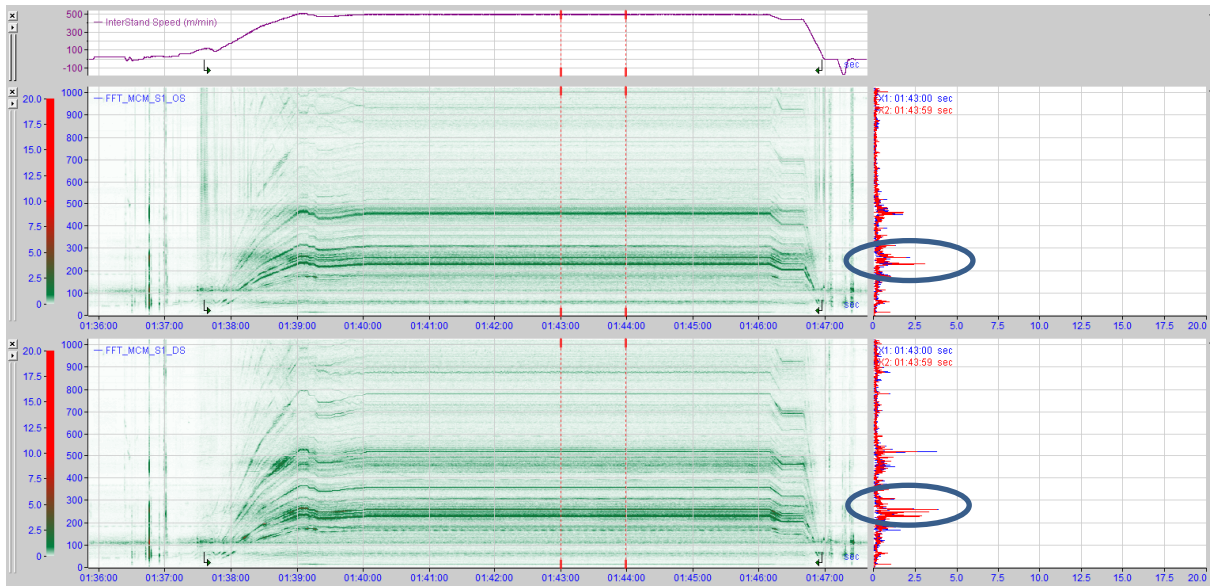
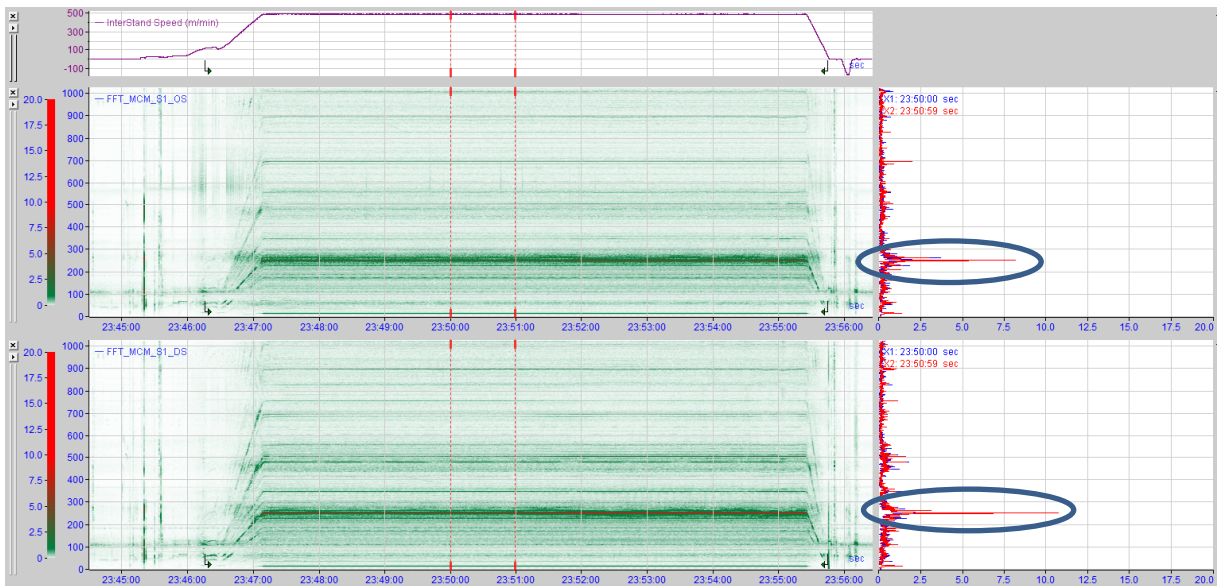
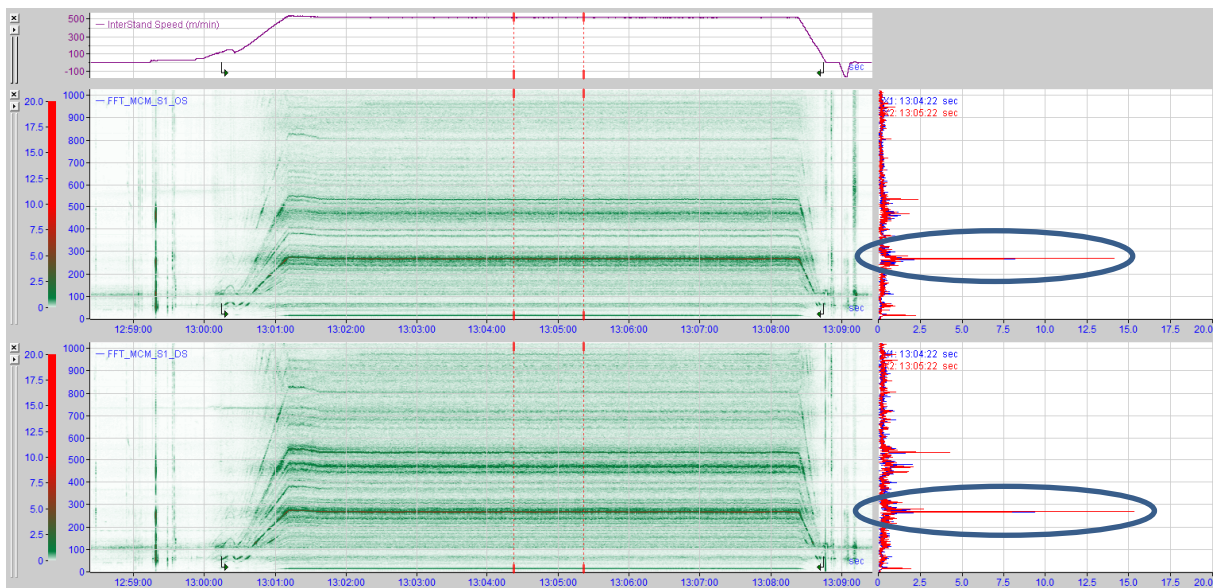
A velocidade média de operação da cadeira 1 é de 500 metros por minuto. As frequências fundamentais de engrenamento são igual a 270 Hz. Fazendo o acompanhamento diário da evolução dos níveis de vibração nesta cadeira, observa-se que a situação vinha se agravando ao passar dos meses. Conforme Figuras 19 a 21.

Como o monitoramento de vibração não estava sendo efetuado diariamente nessa cadeira, os danos causados nas engrenagens tiveram tempo para se propagar. Isto evidencia mais uma vez a importância do monitoramento de vibração nos equipamentos, pois se tivesse sido identificado em fase inicial, uma medida preventiva poderia ter sido adotada de forma mais apropriada.

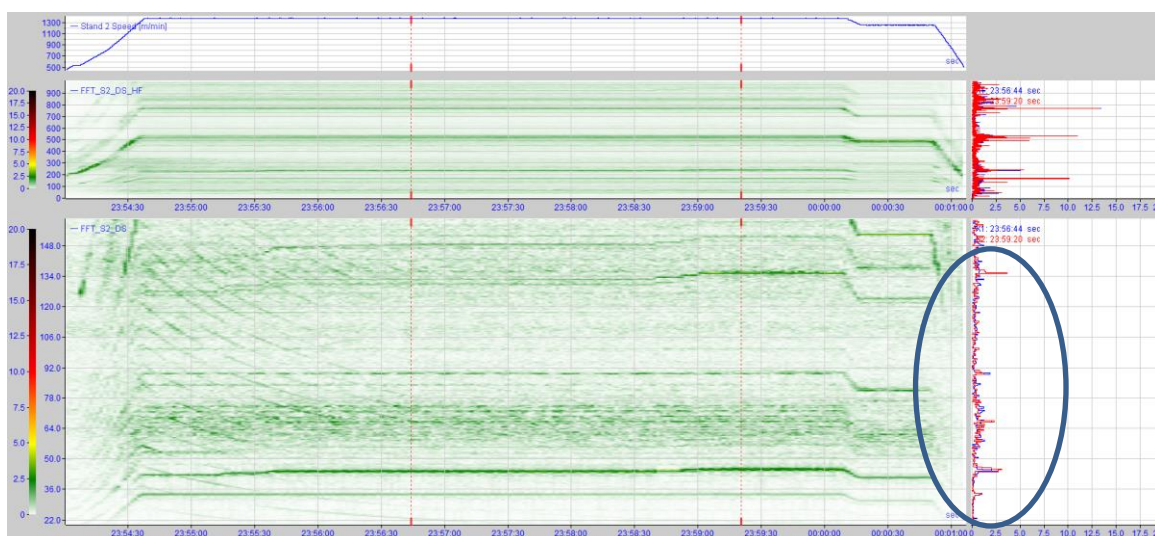
Figura 24 – Espectro de vibração 9

Para atuar nesse problema foram confeccionados novos anéis, Figura 23, para que fossem trocados dentro do laminador. Os resultados obtidos após essa troca estão evidenciados no espectro de vibração registrados na Figura 24.

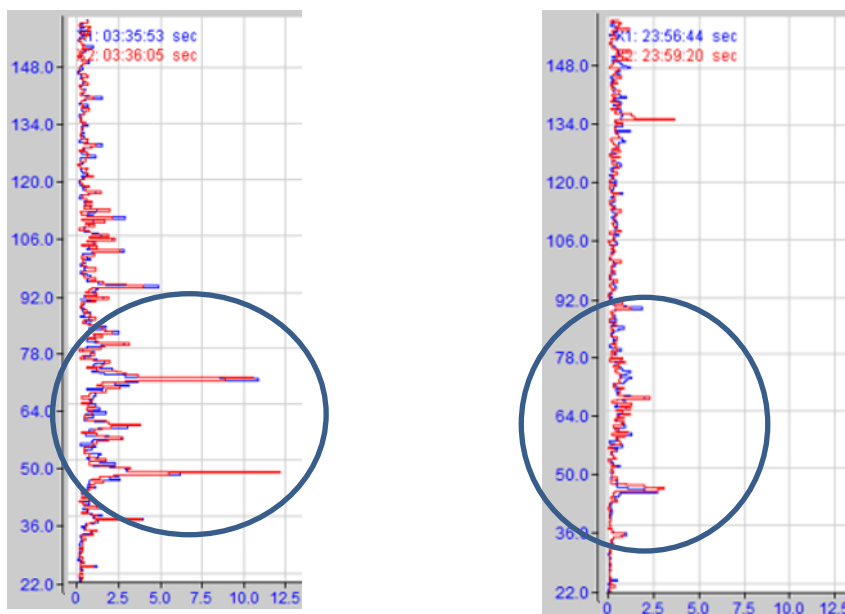
Figura 25 – Espectro de vibração - Anel antigo x Anel novo

Comparando os dados obtidos entre o anel antigo e o anel novo pode-se concluir que houve uma melhora significativa nas vibrações registradas, Figura 25.

Mesmo com a troca do anel, verificou-se que após 5 meses, esses níveis de energia com amplitudes mais altas voltavam a ocorrer. Inspeccionando novamente a região interna do *spindles*, obteve-se novamente a confirmação de desgaste na região M1, vertical. Por esse motivo torna-se fundamental que haja planos de manutenção preventiva para a inspeção dos anéis internos e a substituição dos mesmos sempre que necessário.

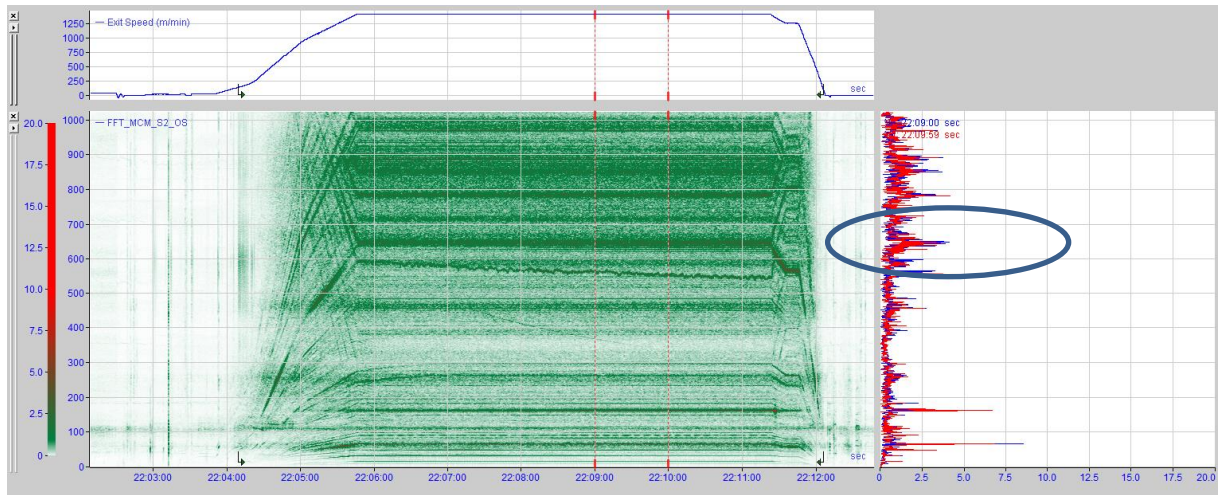
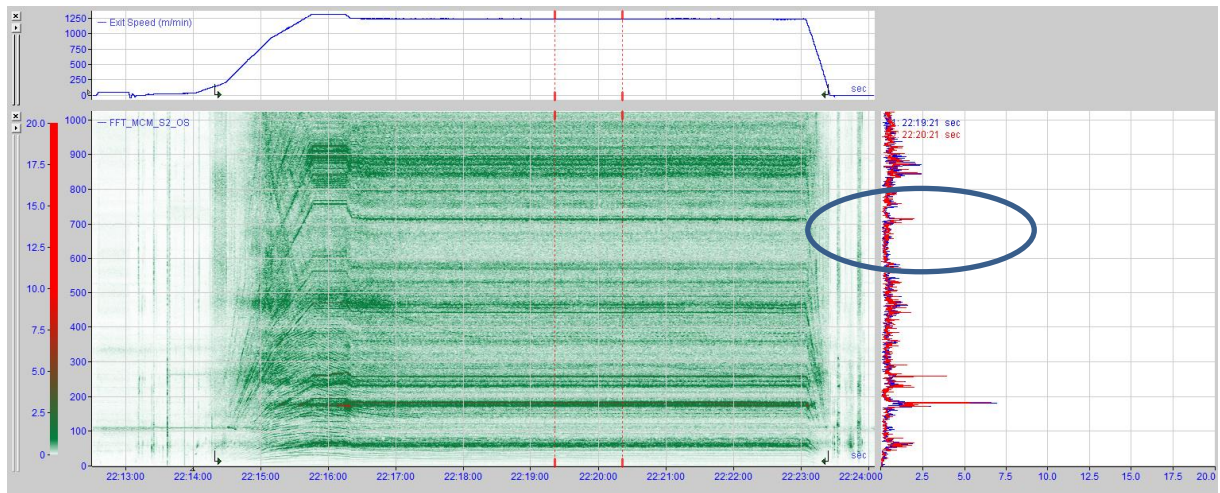
Após a troca, ficou evidenciado a melhoria no conjunto, Figura 26 e 27. Pois o novo par instalado não apresentou problemas de instalação e nem entrou em fase com a frequência natural do laminador.
