## Inspeção eletromagnética em cabos de aço usados na indústria de petróleo *offshore* utilizando técnicas de vazamento de fluxo magnético

### Electromagnetic Inspection of Wire Rope Used in the Offshore Oil Industry Using Magnetic Flux Leakage Techniques.

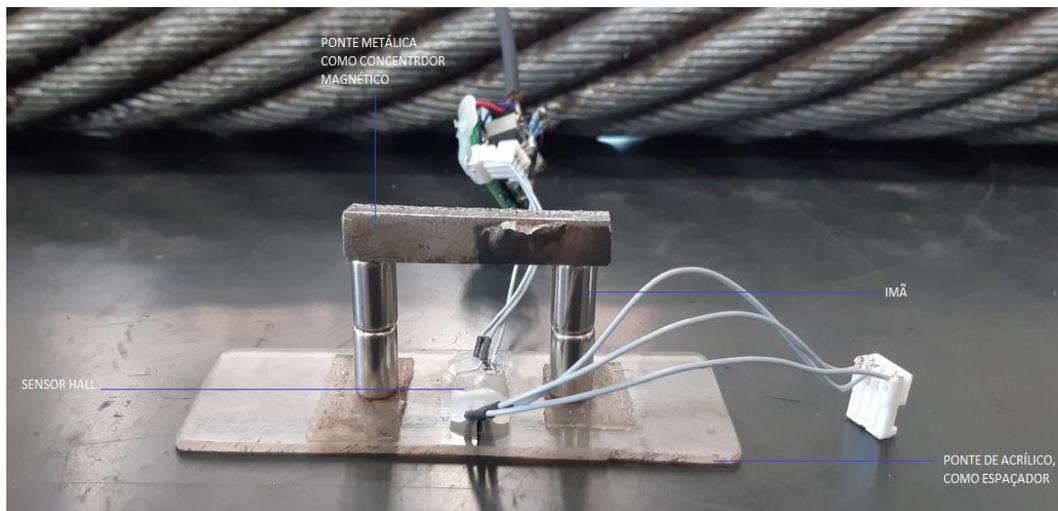
O sensor *hall* que se utiliza neste estudo é o A1309KUA-9-T, o sensor foi centralizado de maneira equidistante em relação aos ímãs de neodímio posicionados nas extremidades sobre uma placa de acrílico que tem a função de um espaçador, ou seja, com função de facilitar o translado do sensor experimental ao longo do cabo de aço e manter uma distância constante o sensor e o cabo de aço como mostrado na figura 1.

Figura 1: Sensor experimental.

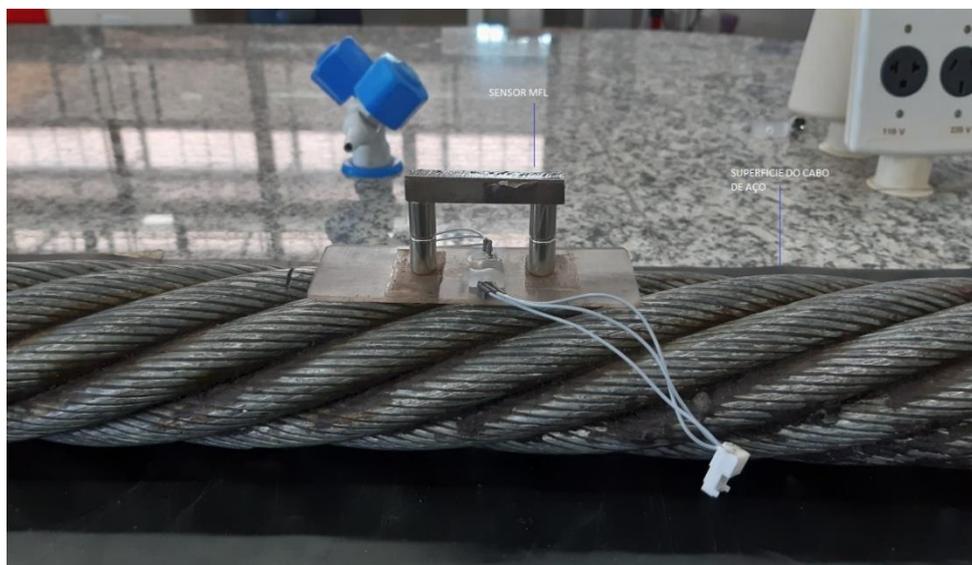
O material que é alvo desse estudo, o cabo de aço, é feito de uma liga de aço carbono que tem uma alta suscetibilidade magnética. Nesse estudo, gera-se um campo magnético no material a partir de ímãs permanentes e se utiliza de sensores de efeito hall para se identificar distorções no campo magnético por uma falta de seção metálica desse material através da tensão de hall que é gerada no sensor que se origina a partir do vazamento de fluxo magnético no material nas regiões de defeito do cabo de aço. A figura 2 mostra como se dá a interação entre o sensor experimental e o cabo de aço.

Figura 2: Sensor e o cabo de aço.

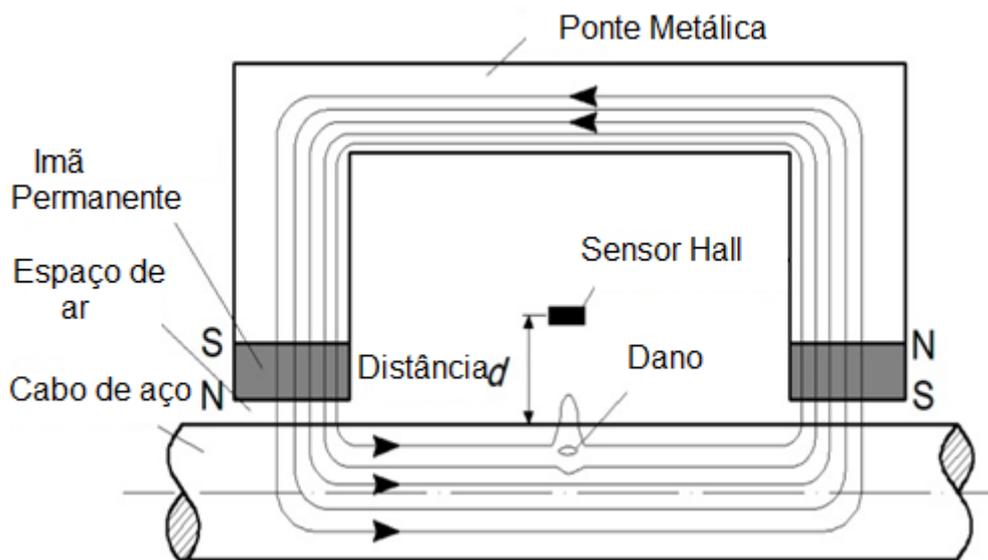
O fluxo magnético percorre todo o sistema do sensor experimental indo de um lado para o outro dos ímãs, passando pela ponte metálica de aço carbono e o cabo de aço. A figura adaptada de Zhang, et al. (2019), mostra bem como funciona o sensor experimental.

Figura 3: Funcionamento do sensor experimental.

Pela imagem, percebe-se que a linha de fluxo magnético vaza em direção ao sensor hall, que por sua vez manifesta um sinal de saída conhecido como tensão de *hall* por estar sob a ação de um campo magnético.

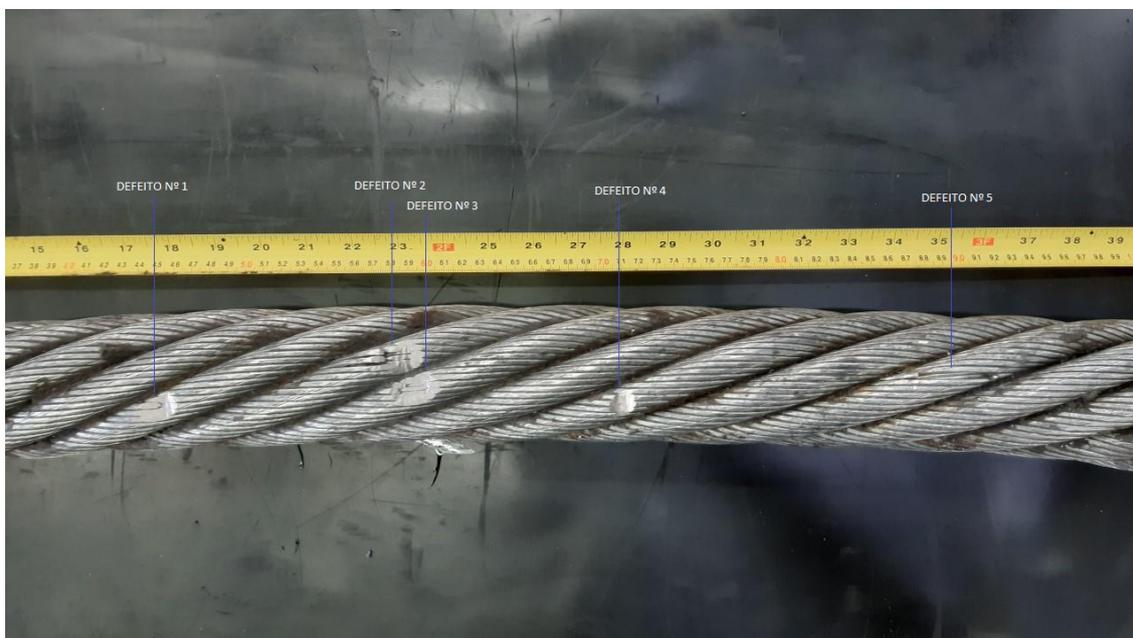
Figura 4: corpo de prova 1.

A figura 4 mostra o corpo de prova 1, aonde foram usinados defeitos no padrão de perda de área metálica por corrosão e a subtração de uma grande seção de arames da perna do cabo de aço no defeito 5. A tabela 1 mostra as dimensões de cada um dos cinco defeitos para esses padrões de defeitos.

Esses defeitos mostrados na tabela 1 e simulados no corpo de prova, se caracterizam por uma perda de área metálica devido a corrosão desse elemento de máquina por estar submetido a um ambiente agressivo no que se refere a corrosão, oxidação.

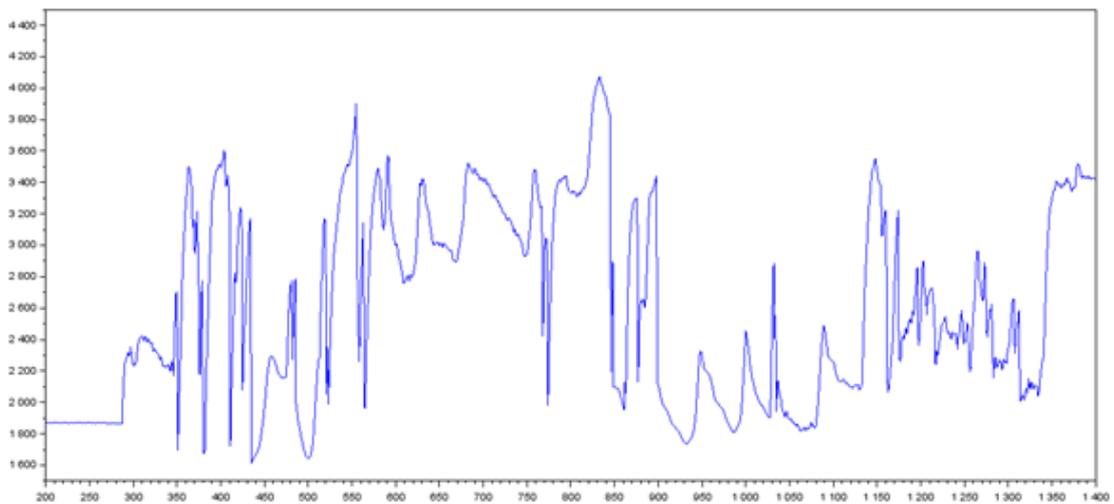
Figura 5: Gráfico com dados não tratados, defeito de corrosão.

A figura 5 mostra o gráfico para defeitos de perda de área metálica devido a corrosão no corpo de prova 1. Importar dizer que, defeitos perda de área metálica manifestada por uma corrosão é difícil de ser identificado por essa técnica, salvo, quando a corrosão é muito severa. Na literatura são pouco os autores que tentaram essa identificação, porém, esse estudo apresentou resultados promissores mesmo o ruído da geometria do cabo de aço ter apresentado valores próximos aos visualizados na região de defeito.

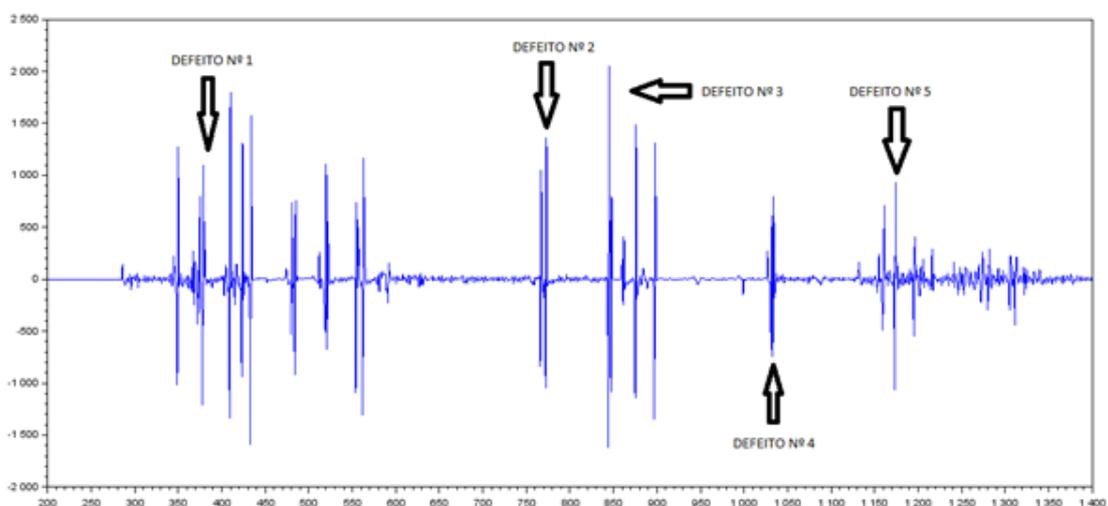
Figura 6: Gráfico com dados tratados, defeitos de corrosão.

Utilizando o método de ensaio já mencionado anteriormente e contando com o auxílio do SciLab ao tratar os dados a partir da derivada dentro dos limites para o sinal sem defeito do material, a figura 6 mostram os resultados para os defeitos de perda de área metálica devido a corrosão.

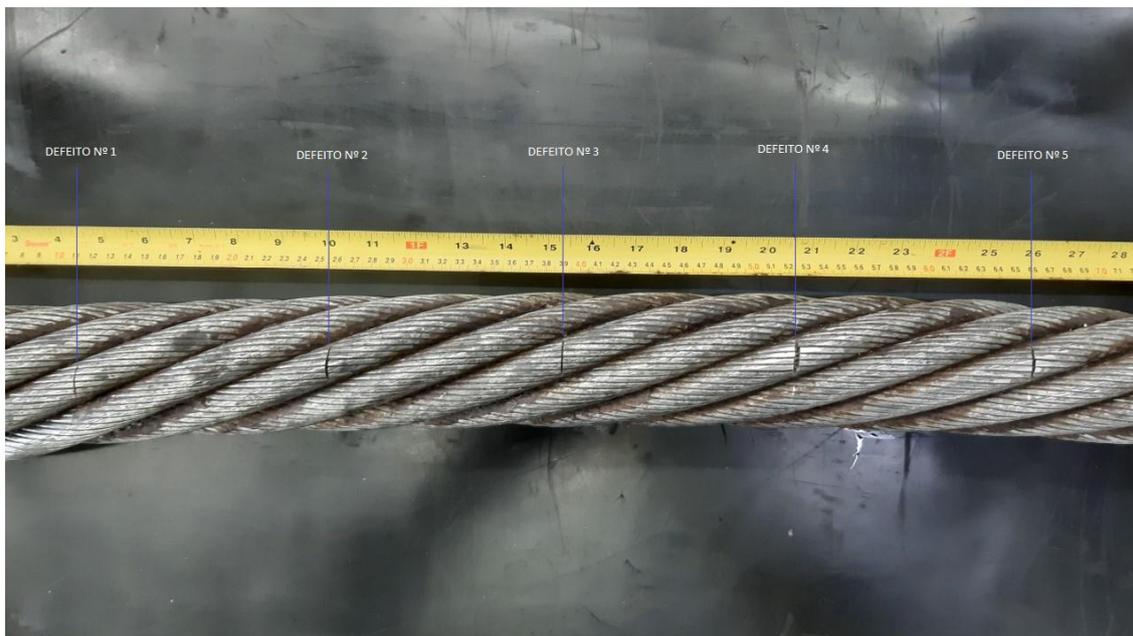
Figura 7: Corpo de prova 1, defeitos de entalhe.

Ainda ao falarmos do corpo de prova 1, nota-se, pela figura 7, a presença de 5 defeitos usinados na geratriz oposta a dos defeitos de corrosão. Esses foram produzidos na intenção de simular o defeito de entalhe nos arames do cabo de aço que, porém, não rompem totalmente a estrutura desse arame.

A tabela 2 mostra as dimensões de cada um dos cinco defeitos simulados nos arames da perna do cabo de aço. Em trabalhos futuros tem-se a intenção de criar uma metodologia para relacionar o grau de profundidade do defeito com a amplitude do sinal de tensão de hall, ou seja, para determinada calibração, se no gráfico, quando do momento da inspeção, apresentar um valor X, relacionar esse valor de X diretamente com o valor nominal da profundidade em milímetros.

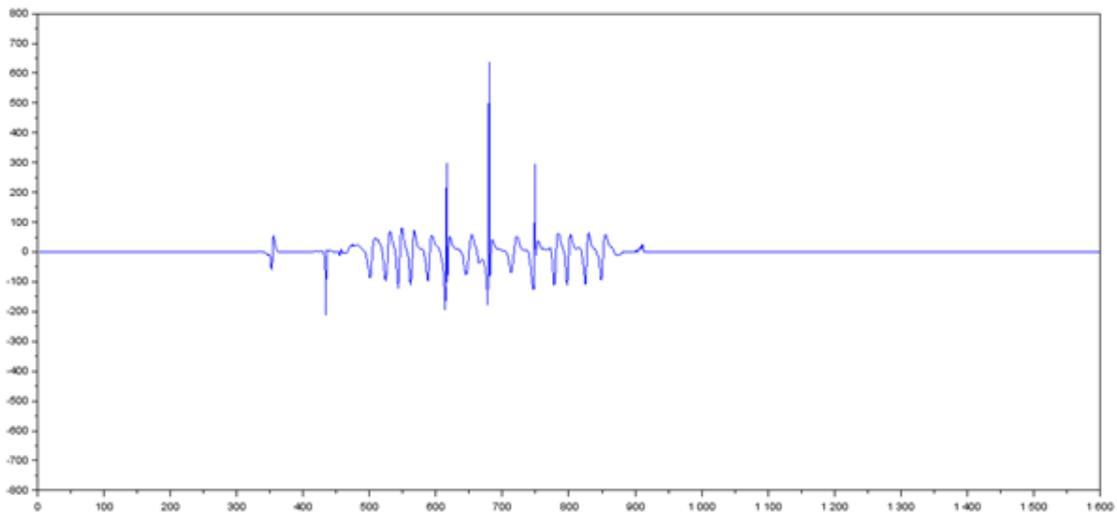
Figura 8: Dados não tratados para defeitos de entalhe.

Defeitos de entalhe nas pernas do cabo de aço, tem-se mostrada como defeitos mais fáceis de serem identificados. Em muitos testes de corrida do sensor, o sinal do gráfico se mostra tão bom, que muita da vezes dispensa o tratamento de dados como mostra a figura 8.

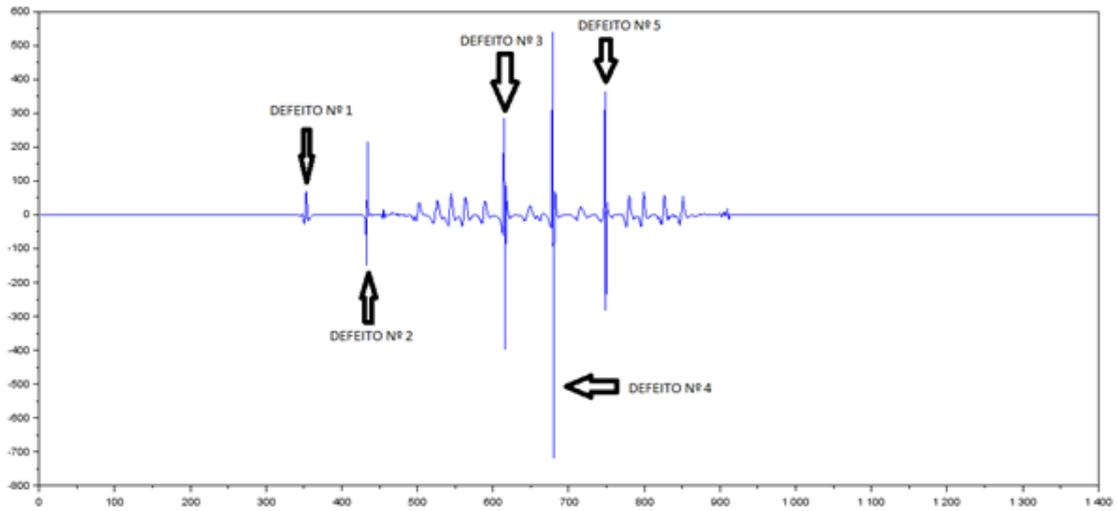
Figura 9: Dados tratados para defeitos de entalhe.

Por se tratar de um defeito que é mais flagrante se comparado ao defeito de corrosão, o tratamento de dados para esse defeito é mais facilitado. Não há muita diferença entre o sinal tratado e o sinal não tratados.

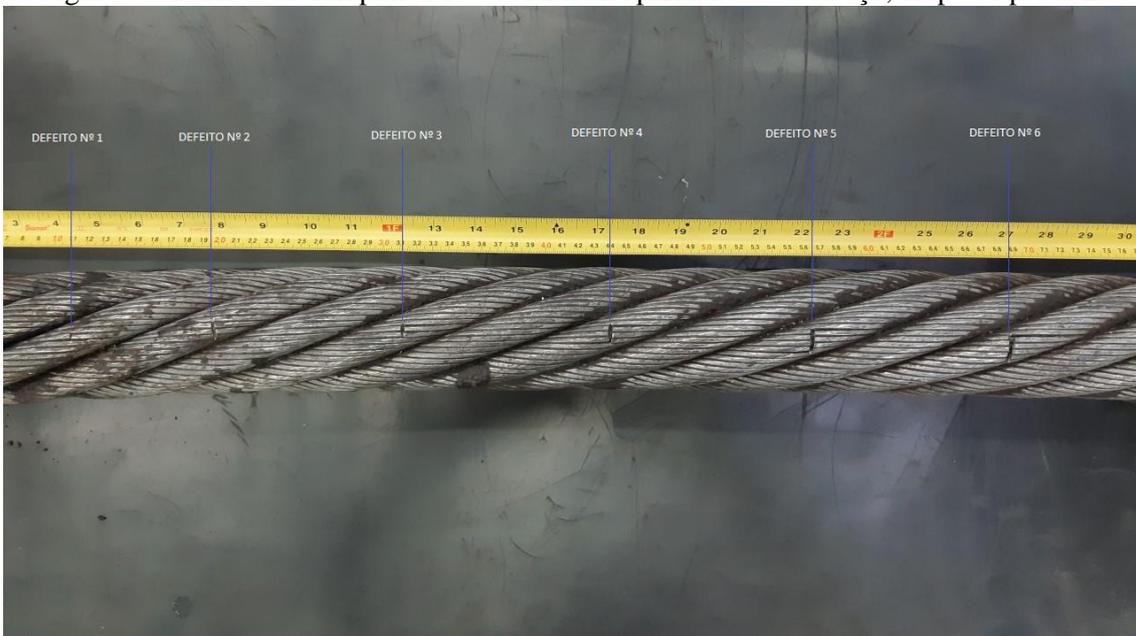
Figura 10: Defeitos de rompimentos de arames na perna do cabo de aço, corpo de prova 2.

O corpo de prova 2 nos revela, tão só e simplesmente, defeitos em um geratriz. Esses defeitos simulam níveis de rompimento dos arames, os quais, há uma total ruptura dos arames do cabo de aço. A figura 10 diferentes quantidades de arames rompidos nas pernas do cabo.

A tabela 3 mostra as dimensões dos defeitos para níveis de rompimento de arames, evidenciando a quantidade de arames rompidos em cada um dos defeitos. Na realidade o que define os defeitos são principalmente a quantidade de arames rompidos por perna.

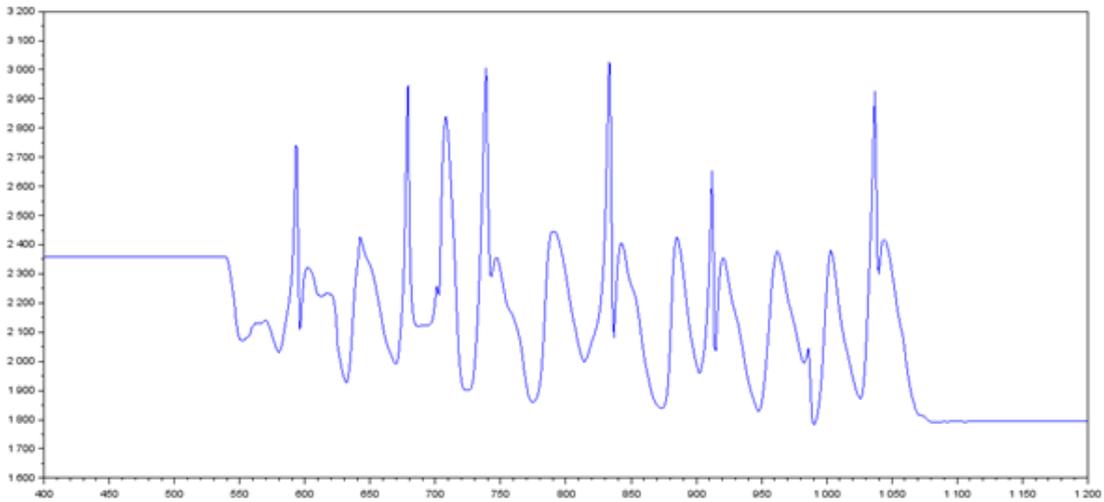
Figura 11: Dados não tratados para os de defeitos de rompimento de arames.

Por se tratar de um defeito aonde há a total ruptura dos arames, esse defeito também se caracteriza pela fácil identificação e, conseqüentemente, a clara diferença entre os valores de tensão que representam a geometria do cabo de aço, para os valores de tensão que representa os defeitos de rompimento do arame da perna do cabo de aço como mostra a figura 11.

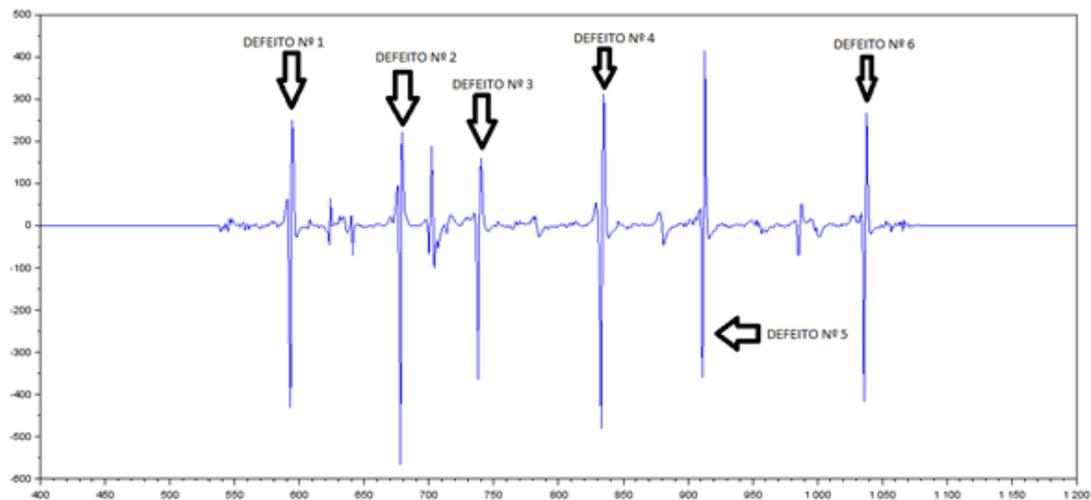
Figura 12: Dados tratados para defeitos de rompimento de arames na perna do cabo de aço.

computação numérica SciLab, chegou-se a esse refino no tratamento do sinal de tensão para os defeitos de rompimento dos arames. Técnica de derivação dentro dos limites propostos revelou-se eficiente no transparecer desses defeitos como mostra a figura 12.

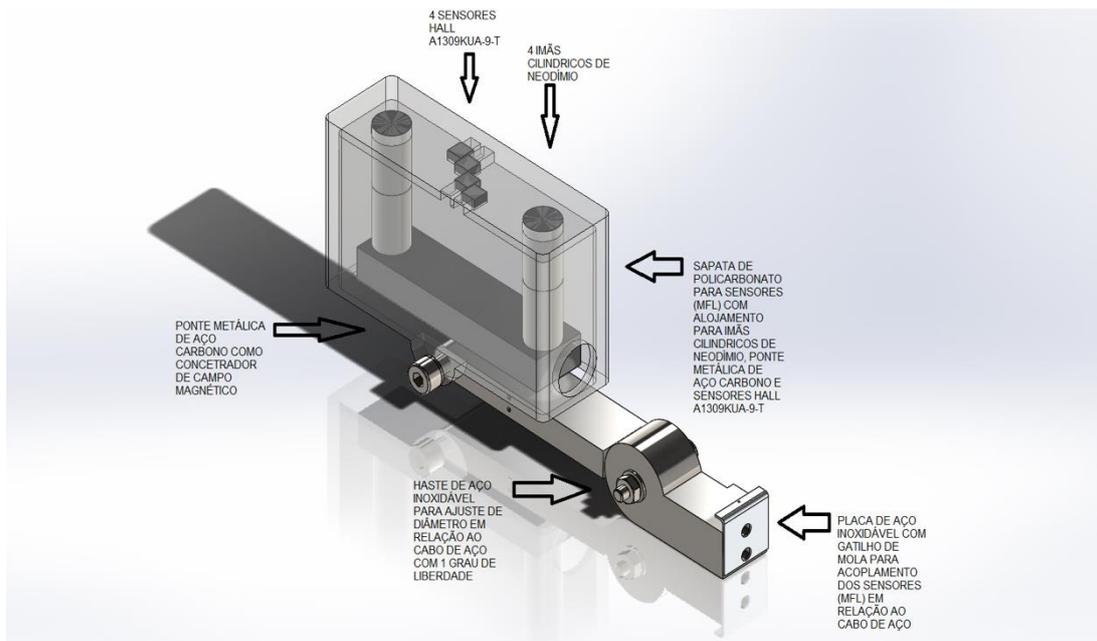
Figura 13: Um dos vinte sensores usados na ferramenta conceitual.

Vários aspectos foram levados em consideração dentro desse projeto mecânico conceitual, dentre os quais, a utilização de 20 sensores como o que se mostra na figura 13. Soma-se a isso, a utilização de 4 elementos sensores (sensor hall) em cada sensor com a intenção de eliminar as áreas mortas, que são áreas onde pode-se um falso negativo em relação a presença de defeito por conta da falta de um elemento sensor quando da passagem do sensor ao se transladar a ferramenta ao longo da superfície do cabo de aço.

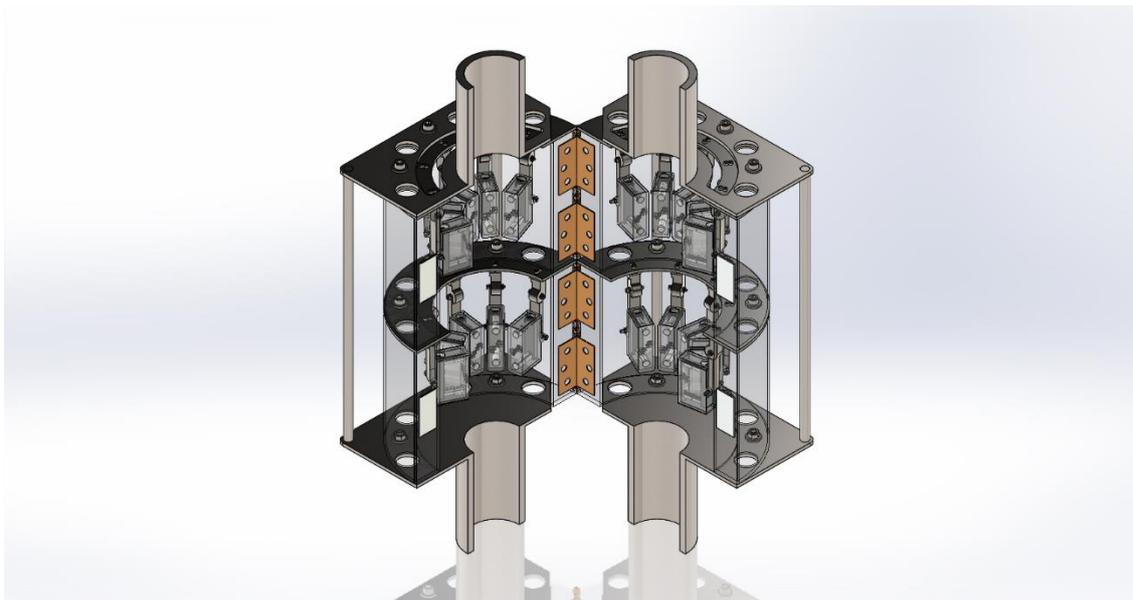
Figura 14: Ferramenta de inspeção conceitual.

Na figura 14, a ferramenta de inspeção tem um conceito de dobradiças para facilitar o acesso ao cabo de aço em qualquer das duas extremidades, pois a realização da inspeção se dará com o cabo de aço em utilização. As barras laterais tem a função de auxiliar na tração da ferramenta por um veículo submarino operado remotamente, mais conhecido como ROV.

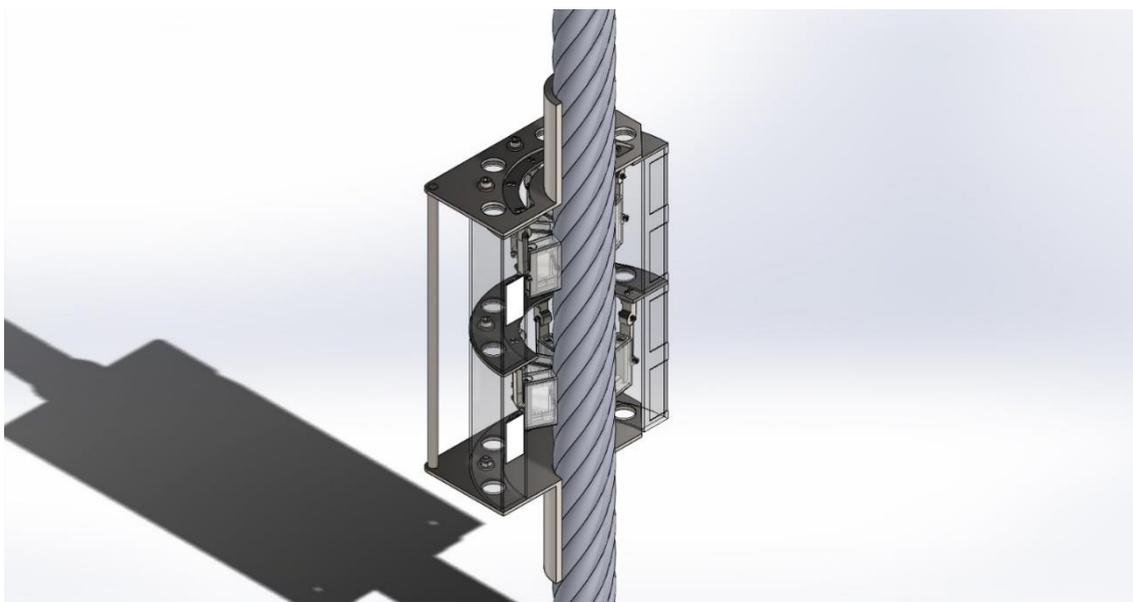
Figura 15: Interação entre o cabo de aço e a ferramenta conceitual.

A figura 15 mostra como se dará a interação entre a ferramenta de inspeção e o cabo de aço. Percebe-se que os 20 sensores acompanham a superfície do cabo de aço, totalizando 80 canais de sensoriamento por conter 4 sensores hall em cada sapata do sensor como fora mencionado anteriormente.
