## **Influência do agregado reciclado na durabilidade do concreto armado frente a corrosão de armadura desencadeada por carbonatação acelerada**

### **Influence of recycled aggregate on the durability of reinforced concrete in front of the corrosion of reinforcement released by accelerated carbonation**

Carlos F. G. Nascimento<sup>1\*</sup>, Thaís M. Silva<sup>2</sup>, Igor A. R. Teixeira<sup>3</sup>, Flaviana G. A. Silva<sup>3</sup>, Daniely C. M. Neves, Paula G. V. Pedrosa<sup>3</sup>, Débora C. P. Valões<sup>3</sup>, Eliana C. B. Monteiro<sup>3,4</sup>

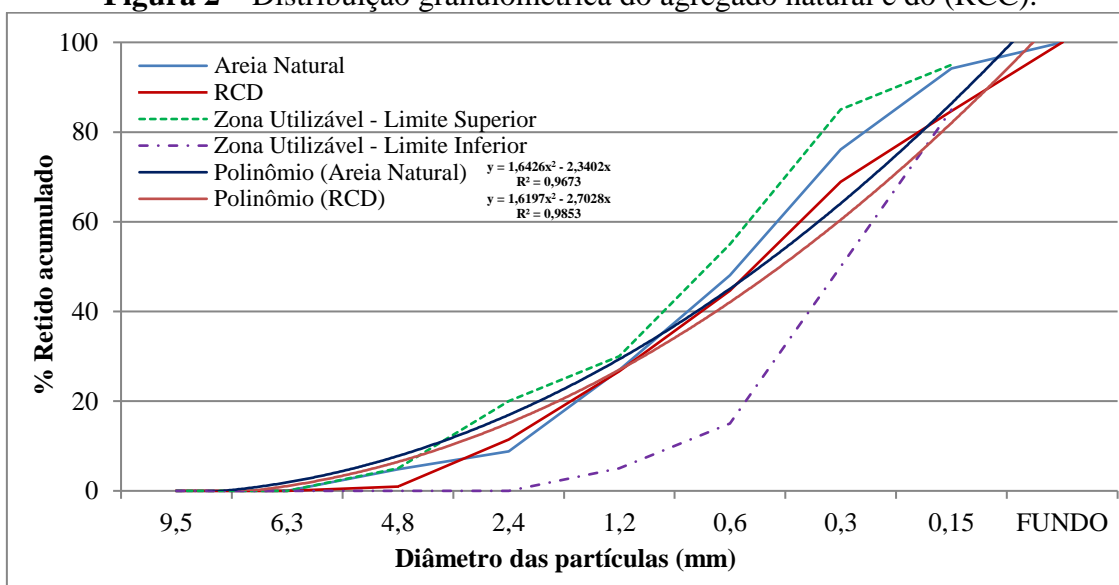
determinada a composição granulométrica e a massa unitária do resíduo. Para isso foi preciso secar uma fração de 600 gramas do material reciclado na estufa a  $100^{\circ}\text{C} \pm 2^{\circ}\text{C}$  e, após esse procedimento, utilizou-se 300 g para a realização do ensaio de caracterização granulométrica com técnica de vibração, levando em consideração o ensaio de granulometria do agregado miúdo de acordo com a norma NBR NM 248 (ABNT, 2003). Após a classificação granulométrica apresentou módulo de finura de 2,37 inferior ao módulo de finura da areia convencional. O diâmetro máximo das partículas do agregado reciclado foi de 6,3 mm, sendo este classificado como material de granulometria grossa ficando dentro dos limites utilizáveis estabelecidos pela NBR 7211 (ABNT, 2009). Os resultados apresentam-se na (Figura 2).

**Figura 2** – Distribuição granulométrica do agregado natural e do (RCC).

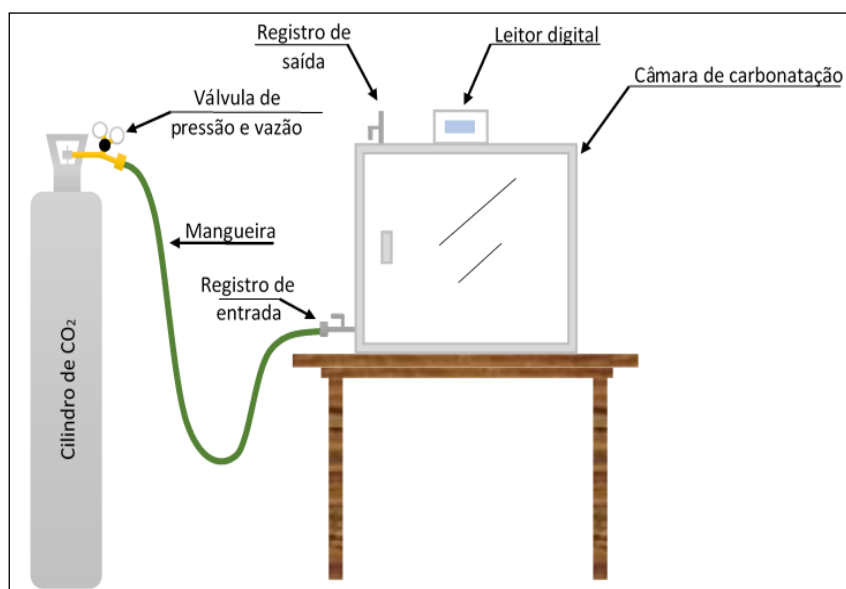
O procedimento do ensaio consiste em introduzir uma quantidade de ( $\text{CO}_2$ ) em um compartimento fechado. A introdução do dióxido de carbono se dá através de um orifício situado na parte inferior da câmara, fazendo com que os gases se desloquem da parte inferior da câmara até a saída situada na parte superior da mesma como visto nas (Figuras 4)

**Figura 4** – (a) Esquema da câmara de carbonatação.

A câmara de carbonatação foi desenvolvida em cantoneira de alumínio em L de 5 cm suas paredes são em folhas de PVC revestida em fórmica, e possui aproximadamente 100 litros, onde a saída e entrada de ar possuem registros para controle do fluxo. A vedação da câmara foi feita com silicone. O sistema utilizado para regular a pressão e a vazão do (CO<sub>2</sub>) é composto por um cilindro de (CO<sub>2</sub>) de 10 kg acoplado em um regulador de vazão e pressão. Após o regulador de pressão foi colocada uma mangueira de silicone para injeção de (CO<sub>2</sub>) na câmara. A câmara também é dotada de um sistema de controle, para monitoramento das variáveis, concentração de dióxido de carbono, temperatura e umidade no interior da mesma durante o ensaio desenvolvido com arduíno e programação C++.

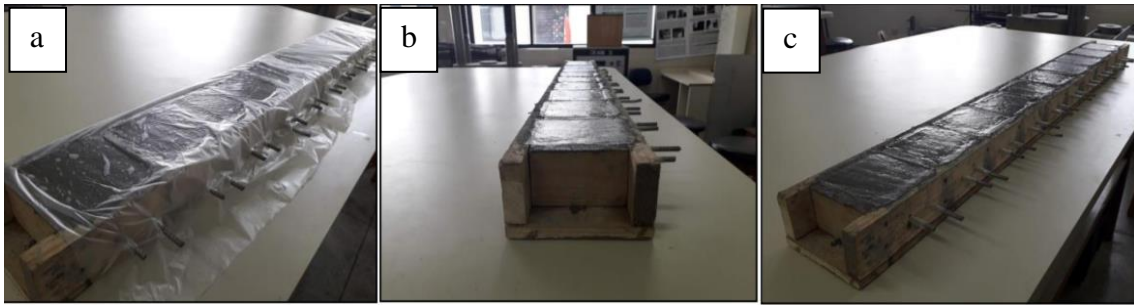
Os materiais utilizados para a confecção dos corpos-de-prova foram devidamente pesados e levados à betoneira. Primeiro o agregado graúdo foi adicionado na betoneira com aproximadamente 2/3 da água pesada e foram homogeneizados durante 1 minuto. Após isso adicionou-se o cimento, o agregado miúdo natural e o 1/3 da água restante, onde os mesmos foram dispostos por 5 minutos para homogeneização. Passando essas etapas, o material foi disposto numa cuba metálica e em seguida foi-se realizado o ensaio de abatimento de tronco de cone de acordo com a NBR NM 67 (ABNT, 1998) para depois serem moldados. As fôrmas dos (CP's) prismáticos foram preparados com desmoldante para que o concreto não aderisse às paredes dos moldes utilizados e, assim, foi feita a disposição das barras de aço nas aberturas de Ø 6.3 mm. Além disso, foi feito o adensamento do concreto de forma manual utilizando o soquete, realizando 25 golpes em cada uma das três camadas. Assim que foram moldados, colocou-se uma lona plástica para evitar retração por evaporação e exsudação da água por percolação e os deixou em cura por 24 horas como pode ser visto na (Figura 5 (a), (b) e (c)).

**Figura 5** – (a) Corpos-de-prova com lona plástica; (b) Corpos-de-prova sem a fita; (c) Corpos-de-prova com a fita isolante.

A fim de garantir a integridade das armaduras à mostra, as mesmas foram isoladas com fita. Posteriormente foram desmoldados e submetidos a cura úmida por 28 dias seguidos a partir da data da moldagem. Transcorridos os 28 dias de cura, os corpos-de-prova iniciaram um procedimento de secagem ambiente no laboratório por 30 dias para que os vazios fossem preenchidos por ar. Após isso, foram conectados fios flexíveis à extremidade livre das armaduras, para as medidas dos futuros potenciais de corrosão, além disso, essa conexão foi protegida com fita isolante resistente. As medições dos potenciais de corrosão foram realizadas antes de iniciar a indução do dióxido de carbono ( $\text{CO}_2$ ), onde os mesmos serviram para as análises comparativas e, sobretudo, da capacidade de o concreto resistir ao agente agressivo. Para cada corpo-de-prova foram realizadas 3 (três) medições em cada barra, sabendo então, que uma das 6 (seis) faces do corpo-de-prova prismático foi impermeabilizada com tinta de emulsão asfáltica. Os potenciais de corrosão obtidos para os corpos-de-prova ao longo do tempo foram esboçados em gráficos (X,Y) onde tem-se o potencial de corrosão versus o tempo em dias da indução do ( $\text{CO}_2$ ) na câmara de carbonatação acelerada por aproximadamente 30 dias.

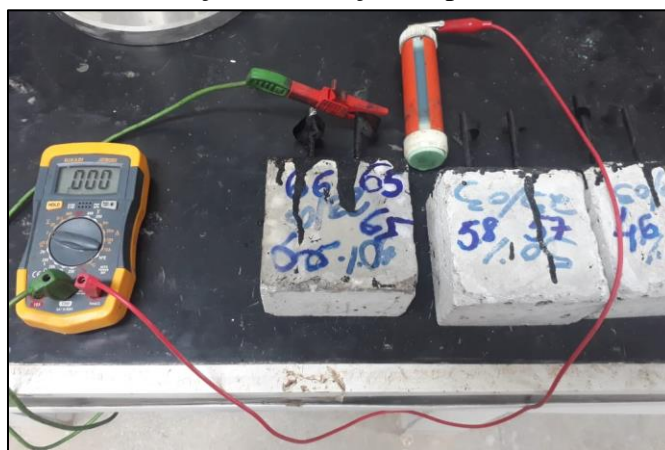
A medida do potencial de corrosão de meia célula tem como base medir a velocidade e evolução do processo corrosivo da armadura, obtendo o potencial de corrosão através de um eletrodo de referência, o qual indica aproximadamente a probabilidade de ocorrência da corrosão e a consequente classificação do estado do concreto (KHAN; AHMAD; ALGAHTANI, 2017). Segundo a norma C 876 (ASTM, 2015) o método de ensaio para obtenção de potenciais de corrosão em concreto, tem seu uso permitido em ensaios laboratoriais, ou em análises de campo. Os critérios para interpretação dos resultados obtidos, nas medidas de potencial de corrosão, estão

descritos no (Quadro 5) e indicam a probabilidade de ocorrência da corrosão na região ensaiada. A solução preparada para preencher o eletrodo foi a proporção de 40 unidades de peso de Sulfato de cobre para 100 unidades por peso de água destilada, onde para o equipamento utilizado foi realizado uma solução de 40 ml de água destilada para 16 g de Sulfato de cobre aplicado, sendo esta quantidade essencial para o preenchimento do eletrodo. Posteriormente, o eletrodo é apoiado verticalmente sobre a superfície do concreto nos locais onde se encontram as armaduras, sendo esses locais medidos três vezes em pontos diferentes, sendo que as leituras foram realizadas por um voltímetro de alta impedância. Assim, foram alocados seis pontos de medição em cada corpo de prova, onde estas medições foram realizadas nos (CP's) antes de iniciar a indução da penetração do dióxido de carbono e ao término de cada indução como pode ser avistado na (Figura 6). Além disso, as medidas foram comparadas com as taxas de probabilidade de corrosão de acordo com (Quadro 5).

**Figura 6** – Realização da medição do potencial de corrosão.

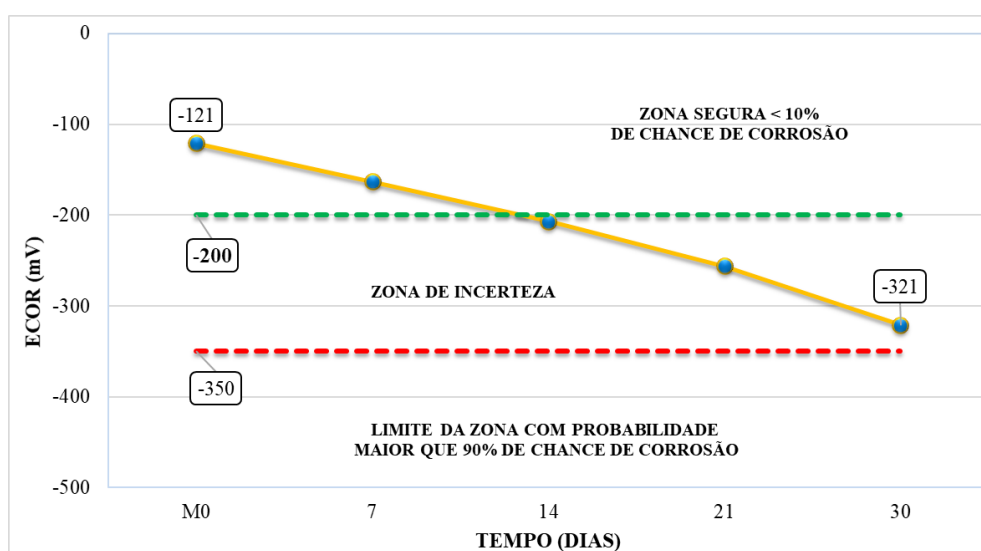
Os resultados mostram nitidamente que os corpos-de-prova de referência apresentam valores mais negativos de potencial de corrosão na evolução do ensaio de carbonatação acelerada. Para tanto, verifica-se os resultados mais satisfatórios, atingindo, no final de 28 dias, um valor de -321 mV, 62% maior quando comparado ao valor M0 que corresponde a -121 mV como pode ser visto na (Figura 7), indicando a incerteza de condição favorável para ocorrência de corrosão generalizada das barras de aço.

**Figura 7** – Resultados das leituras do potencial de corrosão para os (CP's) de referência.

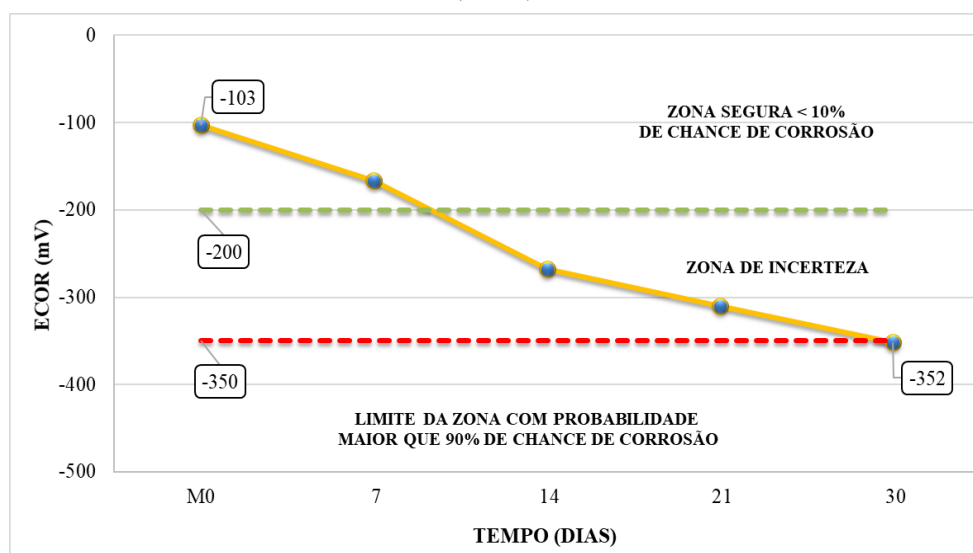
Diante das análises realizadas, pode-se observar na (Figura 9), que a leitura do potencial de corrosão aos 30 dias foi -352 mV, valor este que poderia ser desconsiderado para efeito de probabilidade de corrosão já que foi apenas -2 mV de diferença quando se trata da zona de incerteza. Nesse sentido, observa-se que houve um aumento de aproximadamente 71% de corrosão generalizada quando comparado ao resultado inicial que foi de -103 mV.

**Figura 9** – Resultados das leituras do potencial de corrosão para os (CP's) com 25% de (RCC).

Analisando os resultados, observa-se que o traço de 25% em relação ao traço de 15% é mais eletronegativo aproximadamente 5%. Mais uma vez comprova que a superfície específica, a relação água/cimento – (a/c), o número de finos e a resistividade interferem diretamente no comportamento do concreto em função da coesão, índice de vazios e a possível segregação dos materiais vistos nos traços que possuíam RCC em sua composição.

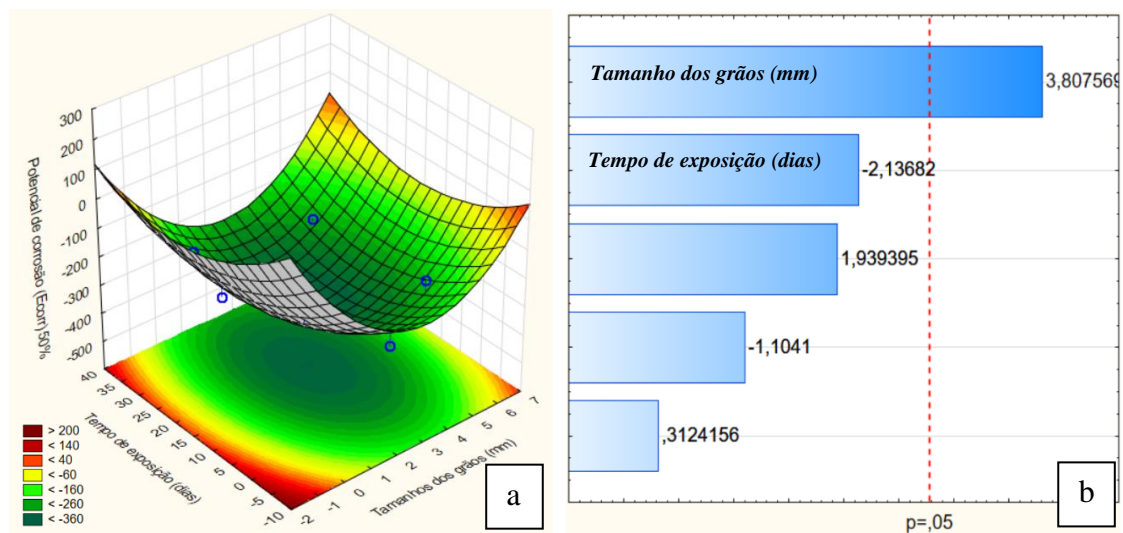
A saturação possibilitou a baixa resistividade da massa do concreto, tendendo a valores de ( $E_{corr}$ ) menos eletropositivos, destacando que a redução da diferença de potencial não pode ser sempre atribuída a despassivação da camada protetora das armaduras, mas sim ao tempo de exposição e tamanho dos grãos. Para melhor contextualizar esse ponto, na (Figura 11 (a) e (b)), pode-se perceber que os (CP's) com 50% de (RCC) tiveram resultados significativos a 5% de variância mostrados no diagrama de Pareto.

**Figura 11** – (a) Variáveis que influenciam o potencial de corrosão (b) diagrama de Pareto.

A variável com maior influência no processo de difusão da carbonatação é o tempo de exposição na câmara de difusão de dióxido de carbono, bem como o tamanho dos grãos, indicando que o conteúdo de materiais finos evidenciou a difusão de ( $CO_2$ ), devido à região de transição das partículas, que se tornaram menos coesas devido a segregação dos agregados no interior da matriz cimentícia. A partir dos valores obtidos na última medição dos (CP's) de referência, 15%, 25% e 50% de substituição parcial obtidos através do ensaio de potencial de corrosão, foi preciso realizar uma análise estatística através do histograma e ANOVA do qual foi obtido de acordo com o método de fator duplo sem repetição.

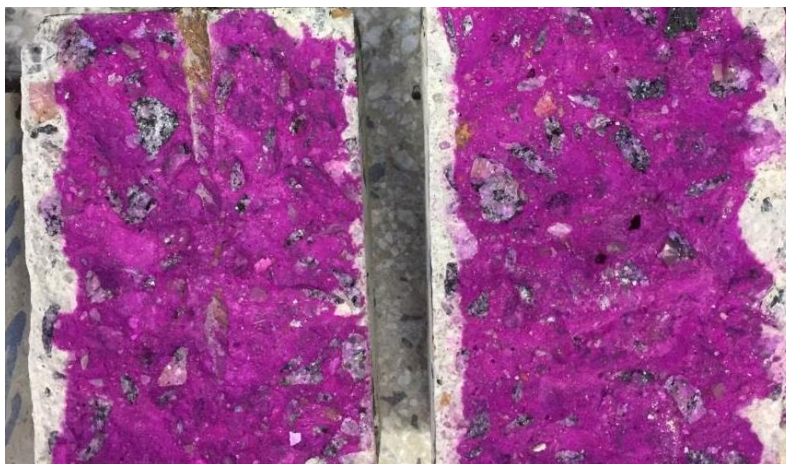
Após o término das medições do potencial de corrosão, foi feita a determinação da profundidade de carbonatação através do indicador de pH fenolftaleína. Esse ensaio tem o objetivo de auxiliar na medição da profundidade de carbonatação interna do concreto frente a presença de ( $\text{CO}_2$ ). A solução do indicador de pH foi preparada com 1g de fenolftaleína misturada em 100 ml de álcool etílico. Todos os corpos de prova foram rompidos e aspergidos em uma das suas faces com a solução química, posteriormente foi feita a medição da profundidade de carbonatação que visa a complementação do ensaio de potencial de corrosão como pode ser visto na (Figura 13).

**Figura 13** – Corpos-de-prova com aspersão de fenolftaleína.

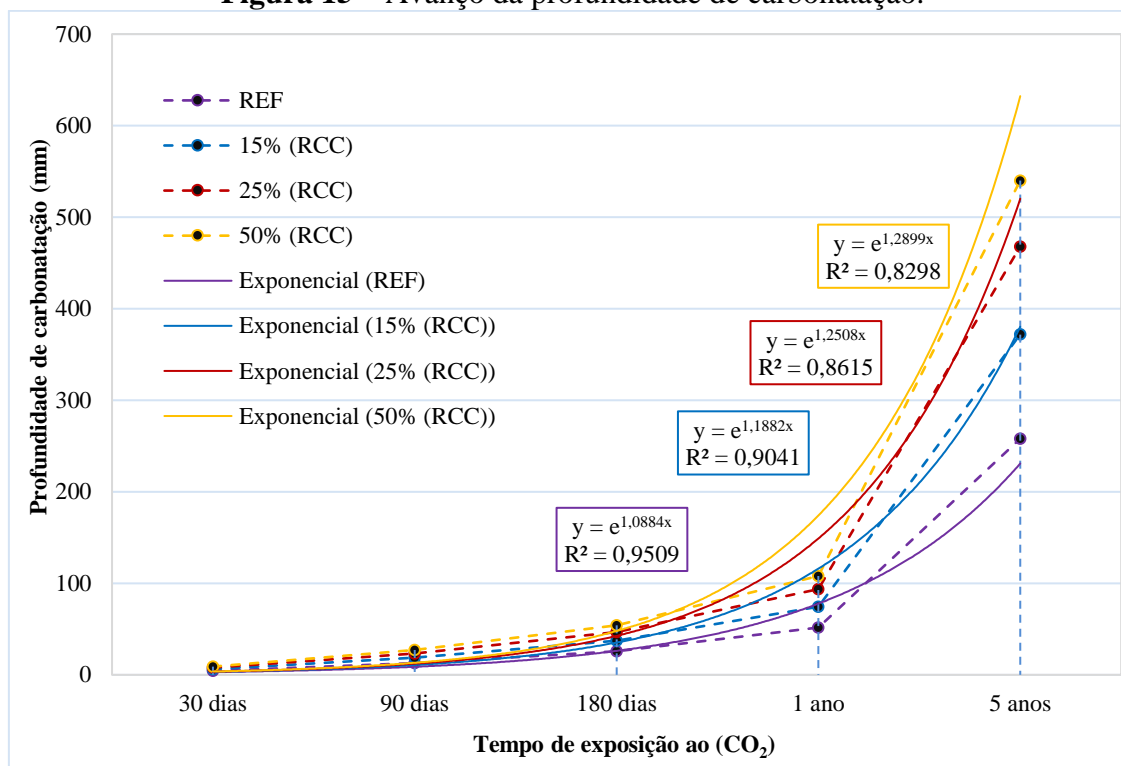
O processo de difusão acelerada de dióxido de carbono confere as armaduras um aumento da profundidade de carbonatação e, sobretudo, o aumento da taxa de corrosão. Sabe-se, portanto, que a frente de (CO<sub>2</sub>) incidida aos corpos-de-prova foi controlada, ou seja, a umidade relativa manteve-se fixa. Na (Figura 15), percebe-se que o aumento da degradação das barras de aço ocorre com o tempo de exposição, mas todos os traços se mantiveram com o mesmo comportamento nos primeiros dias.

Os corpos-de-prova de referência obtiveram os melhores resultados quando comparados com os outros traços tendo, portanto, valores exponenciais mais significativos sendo o valor do R<sup>2</sup> mais próximo de 1,0. Assim, observa-se que em 5 anos os valores percentuais da profundidade de carbonatação, comparado com os traços de 15%, 25% e 50% de (RCC) foram de 31%, 45% e 52%, respectivamente.

**Figura 15** – Avanço da profundidade de carbonatação.

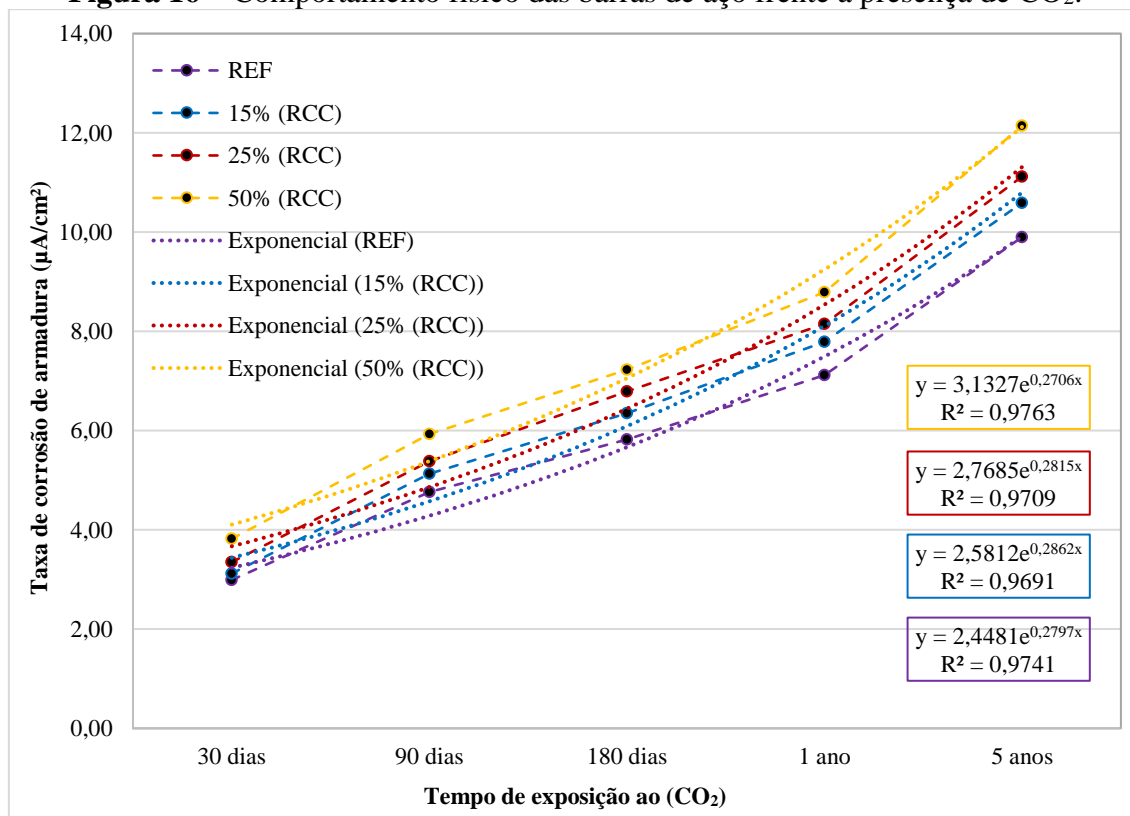
A corrosão não afetou as barras de aço em nenhum dos traços, porém ao avaliar o comportamento do material durante a projeção de 5 anos (Figura 16), percebe-se que houve um aumento de 70% para os (CP's) de referência, porém ao analisar os (CP's) com 15% e 25% de (RCC), os mesmos tiveram comportamentos semelhantes. Quanto aos (CP's) com 50% de (RCC), o aumento da taxa de corrosão variou entre 65% e 70% devido as características físicas do material quanto ao índice de vazios.

A perda de massa não foi avaliada nessa pesquisa, mas ao estudar a diminuição do diâmetro íntegro das barras, percebeu-se que em 5 anos a mesma diminuiu em aproximadamente 15% para todos os traços sendo o valor nominal de 5,50 mm. Segundo Amorim Júnior et al., (2019) e Oliveira et al., (2020), o aumento da taxa de corrosão das barras de aço frente a projeção do tempo de exposição a difusão de dióxido de carbono é diretamente proporcional, uma vez que a carbonatação integra e degrada toda a camada passivadora do aço provocando a perda de seção generalizada diminuindo o tempo de vida útil da estrutura.

**Figura 16** – Comportamento físico das barras de aço frente a presença de CO<sub>2</sub>.
