Consideração da interação solo-estrutura: influência nos recalques diferenciais e nas distorções angulares de uma fundação

Consideration of soil-structure interaction: influence on differential settlements and angular distortions of a foundation

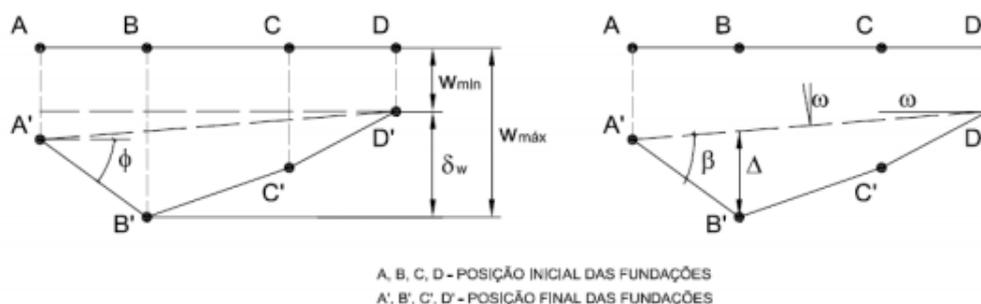
Figura 1 – Deslocamento de uma estrutura

Na Figura 1 estão sintetizados os deslocamentos sofridos pela estrutura (I.S.E., 1989). A rotação designada por ϕ é usada para descrever a variação da inclinação da reta que une dois pontos de referência da fundação; desaprumo é designado por ω , descreve a rotação de corpo rígido da superestrutura como um todo ou de uma parte dela bem definida e deflexão relativa é designada por Δ , representa o deslocamento máximo em relação à reta que une dois pontos de referência afastados de L.

A, B, C, D - POSIÇÃO INICIAL DAS FUNDAÇÕES
A', B', C', D' - POSIÇÃO FINAL DAS FUNDAÇÕES

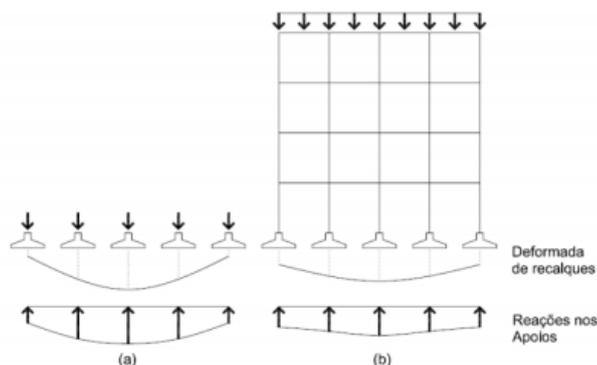
Figura 1 – Efeito da interação solo-estrutura nos recalques e reações de apoio de edificações.

Com a ISE, as rigidezes da fundação e da estrutura são avaliadas além dos recalques do solo previstos e considerados. Mas além da rigidez, outro fator que norteia a redistribuição das cargas é a aplicação da evolução da estrutura por etapas, considerando assim a sequência construtiva. Na Figura 3 estão demonstrados os efeitos da ISE nos recalques e reações de apoio das edificações.

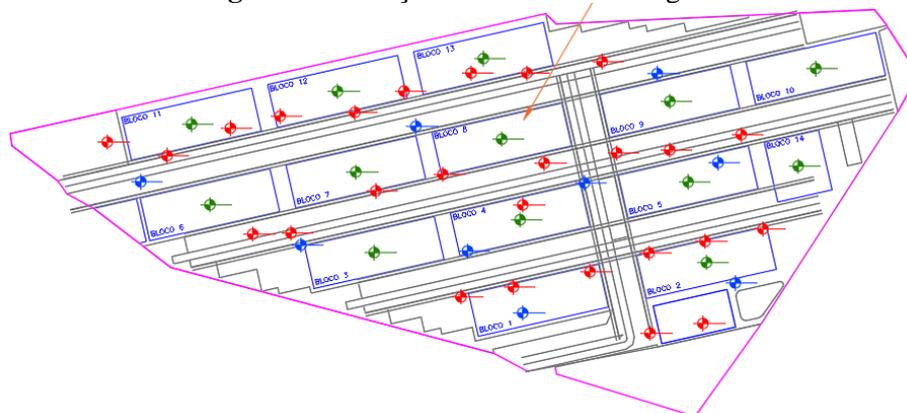
Figura 3 – Localização dos furos de sondagem

Na Figura 5 está apresentada a locação dos furos de sondagem a percussão (SPT) realizados no local da obra. As sondagens mostraram, em geral, um perfil do solo de fundação heterogêneo, composto, inicialmente, por uma camada de areia com matéria orgânica, mole a pouco compacta, variando até as cotas 6,0 e -7,0 m, seguida por uma camada de areia, medianamente compacta, variando até as cotas +1,0 a -11,0 m. A camada seguinte é composta por uma areia silto-argilosa, pouco compacta, variando até as cotas -11,0 a -21,0 m, finalizando com uma camada de areia, medianamente compacta a compacta, até o limite das sondagens, nas cotas -18,0 a -25,0 m. O nível d'água freático foi encontrado em torno da cota +1,0m. Em virtude das características geotécnicas do terreno e da transmissão linear de cargas da edificação para solo, optou-se pela execução de uma fundação mista tipo radier estaqueado.

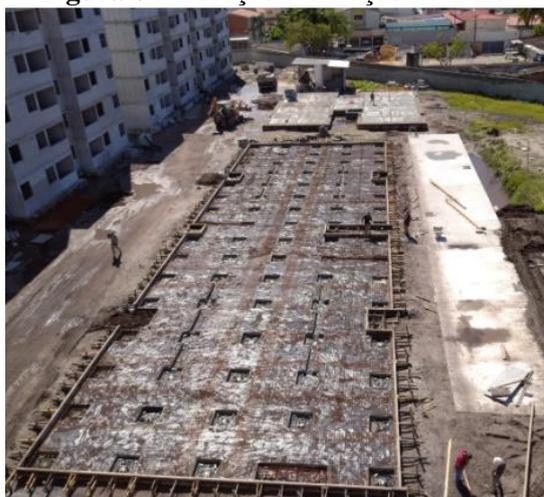
Figura 6 – Localização e armação do radier

Para cada bloco de apartamentos foi executado uma única laje radier com espessura de 25 cm e área aproximada de 528 m², feita de concreto estrutural moldado no local, com resistência a compressão de 40 MPa. A Figura 6 mostra a locação e armação

do radier, com a demarcação dos blocos de coroamento das estacas. O gabarito do radier é gerado e delimitado com uma fiada de alvenaria estrutural, e sobre a mesma nasce um sistema de forma de madeira que delimita a concretagem da fundação (Figura 7).

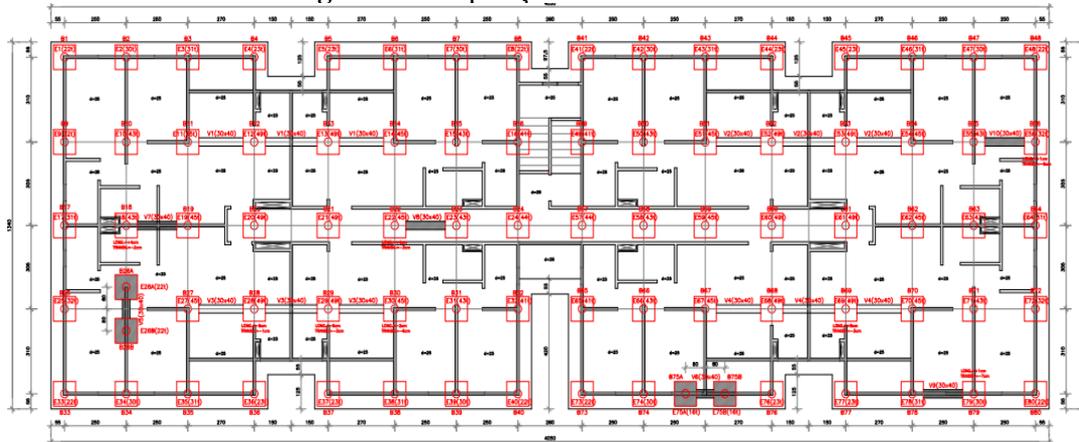
Figura 8 – Disposição das estacas no radier

No total, foram cravadas 82 estacas pré-fabricadas de concreto, de seção transversal quadrada, vazada e com lado de 26,5 cm, com espessura de 12 cm e armação de aço CA-50. As estacas possuem capacidade de carga de 86 toneladas e comprimentos variáveis entre 14 e 21 m. A Figura 8 mostra a disposição das estacas no radier

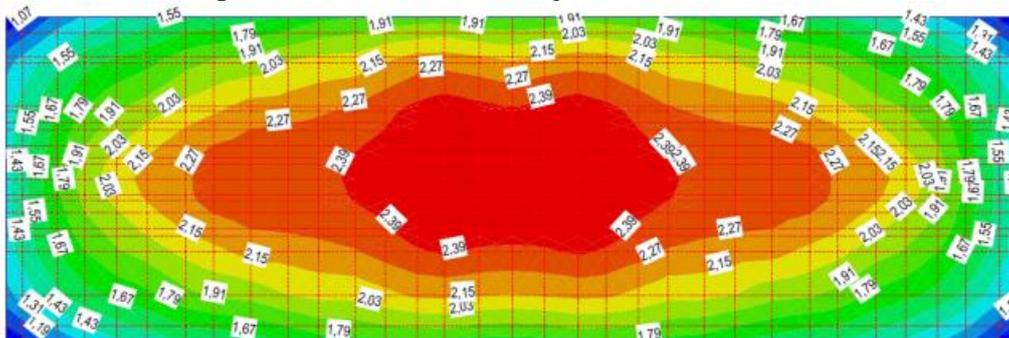
Figura 9 – Curvas de Isorecalques (Blocos 3), em cm.

Os resultados obtidos nesse tópico foram obtidos sem a consideração da interação solo-estrutura e dizem respeito dos deslocamentos estimados em anteprojeto executivo. A Figura 9 apresenta a curvas de Isorecalques referente ao bloco 3.

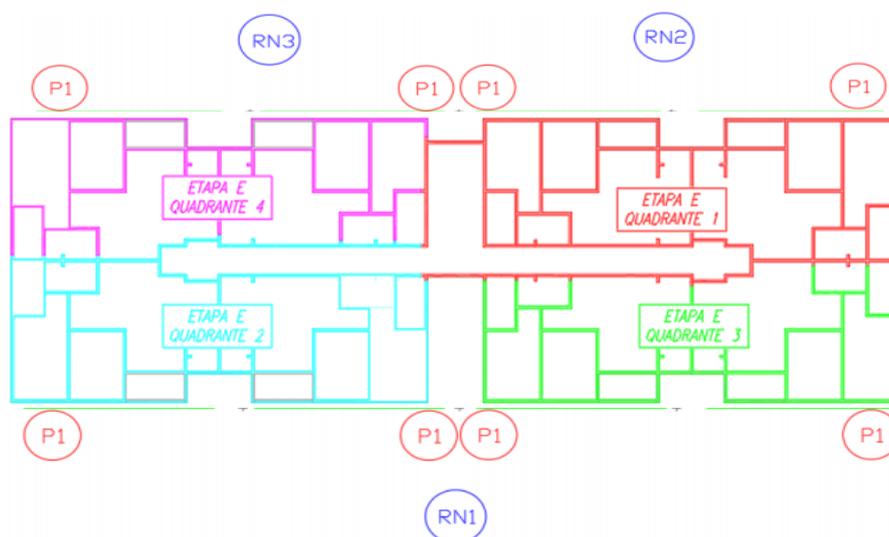
Figura 4 – Sequência construtiva, locação de quadrantes e distribuição dos pinos monitorados.

O processo construtivo se deu por estágios, sendo o método construtivo executado em quatro estágios por pavimento (Figura 10). As concretagens seguiram em estágios diagonais na ordem: primeiro, segundo e terceiro quadrantes. O processo de concretagens sequenciais foi de extrema importância para o comportamento da estrutura de fundação no caso monitorado.

Segundo Silva Júnior (2021), o monitoramento dos recalques do bloco 3 ocorreu diariamente, a cada concretagem executada, com instrumentação de nível ótico em 8 pinos de referência fixados na base do radier (Pi) e 3 pinos de referência indeslocáveis (RNi), fixados juntos ao radier e sua mudança de nível se deu através do deslocamento da estrutura de fundação. As referências indeslocáveis foram fixadas em perfis de estacas cravadas ao solo, essa estrutura não podendo ter influência de ações externas que venham a perturbar a sua cota de referência isolada da dinâmica da obra. A distribuição dos pinos em que o recalque foi medido e os pontos indeslocáveis estão apresentados na Figura 10.

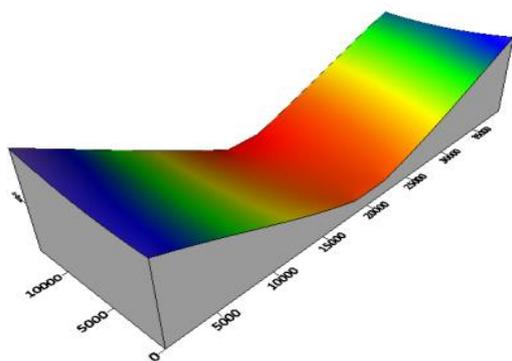
Figura 5– Recalque estimado no anteprojeto

No recalque calculado a partir do modelo numérico com estágio construtivo, considerou-se os efeitos da ISE. Conforme demonstrado na Figura 11, os maiores valores desses recalques concentraram-se no centro (19,1 mm), enquanto os menores estão nas laterais da estrutura (11,9 mm).

Na avaliação dos recalques absolutos no anteprojeto, os maiores valores desses recalques concentraram-se no centro (19,1 mm), enquanto os menores estão nas laterais da estrutura (11,9 mm). Nos recalques calculados a partir do modelo numérico com estágio construtivo, verifica-se a tendência de uniformização devido a transferência de cargas dos lugares mais solicitados para os menos carregados. No recalque monitorado foi possível notar uma elevação na lateral do radier, em torno de 3,0 mm nos Pinos P5 e P6. Isso se deve ao processo construtivo dos quadrantes que compõe o radier. O recalque obtido pelo modelo numérico se mostrou mais eficiente e fidedigno ao recalque monitorado, quando comparado com o recalque estimado pelo anteprojeto, quanto aos valores obtidos e sua distribuição na estrutura.

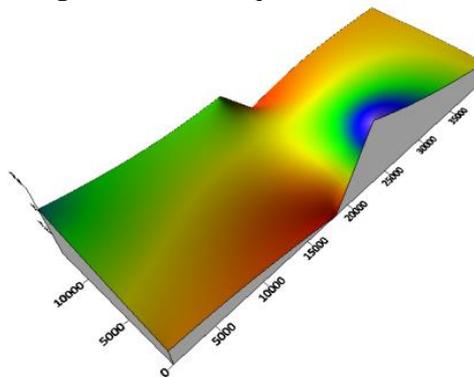
Figura 12 – Recalque modelo numérico

No recalque calculado a partir do modelo numérico com estágio construtivo, considerou-se os efeitos da interação solo-estrutura (Figura 12). Dessa maneira, o recalque tende a se uniformizar, havendo uma transferência de cargas dos lugares mais solicitados para os menos carregados. Houve um recalque maior em lugares que antes não estava previsto no recalque estimado no anteprojeto. No recalque monitorado, é possível notar uma elevação na lateral do radier, em torno de 3,0 mm nos Pinos P5 e P6 (Figura 13). Isso se deve ao processo construtivo do radier.

Quando se compara o recalque monitorado em campo com o recalque do modelo numérico percebe-se um comportamento semelhança entre esses modelos, além de não apresentaram diferenças significativas.

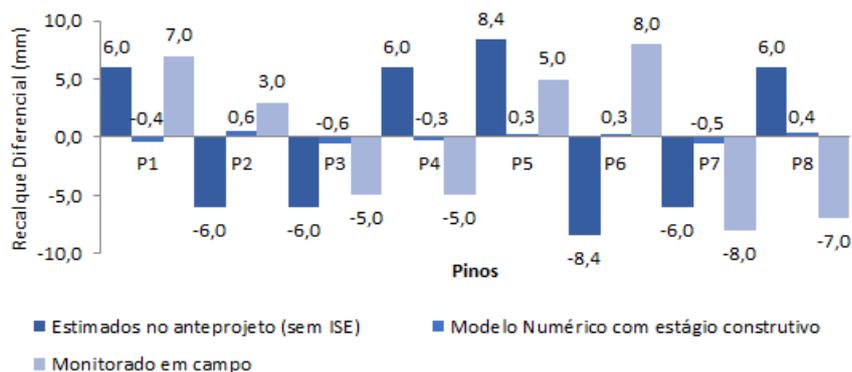
Figura 6 – Recalque diferencial em cada pino.

O recalque diferencial foi calculado para todos os recalques absolutos estimados no anteprojeto, os calculados pelo modelo numérico com estágio construtivo e o monitorado. Utilizando os dados das últimas verificações feitas para cada pino foi calculada a diferença entre os pinos de medição mais próximos, e obtidos os recalques diferenciais (Tabela 2). Na Figura 14 estão apresentados os recalques diferenciais máximos em cada pino.

O recalque diferencial máximo estimado em anteprojeto foi 0,59 mm nos pinos P2 – P3, 8,0 mm nos pinos P6 – P7 para o modelo numérico e 8,4 mm nos pinos P5 – P6 para recalques monitorados em campo (Tabela 3). Esses valores não ultrapassaram o limite de 25 mm recomendado por Velloso e Lopes (2010) para fundação radier em areia, sendo, portanto, considerados admissíveis.

Os valores de recalque diferencial máximo, em nenhum caso estudado, ultrapassaram o limite de 25 mm recomendado por Velloso e Lopes (2010) para fundação radier em areia, sendo, portanto, considerados admissíveis por não haver diferença de recalque que pudesse gerar patologias típicas na edificação.

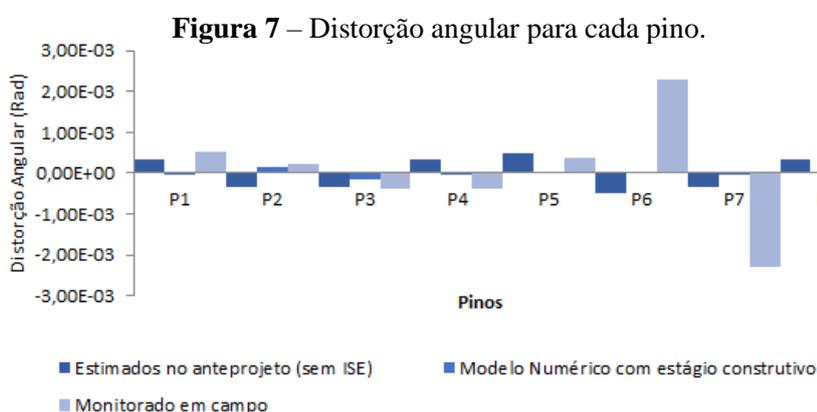
A distorção estimada no anteprojeto, as calculadas pelo modelo numérico com estágio construtivo e a monitoradas, apresentaram pequenas variações, abaixo de (1/1000), sendo apenas os pinos 6 e 7 a com distorções superiores (Figura 15).

A distorção angular para o modelo numérico e a estimativa do anteprojeto estão abaixo do 1/1000, o que segundo Velloso e Lopes (2010) é considerado irrelevante. Já o entre os pilares P6 - P7 para o recalque monitorado, a distorção angular está acima de 1/500 que segundo Velloso e Lopes (2010) é o limite seguro para impedir danos em paredes, mas abaixo de 1/300 que é o limite a partir do qual espera-se uma primeira fissura em paredes. Os resultados obtidos das distorções angulares mostraram não que requeressem qualquer tipo de atenção especial ou gerasse alguma preocupação com relação à estabilidade do sistema para os modelos estimados.
