## **Impactos causados por vibrações mecânicas em chapas de alumínio no processo de laminação a frio**

### **Impacts caused by mechanical vibrations on aluminum sheets in the cold lamination process**

Alyson C. L. Silva<sup>1</sup>, Antonio R. Faria Neto<sup>1</sup>, Everton C. Medeiros<sup>1</sup>, Sofia Glyniadakis<sup>1</sup>,  
Marcelo S. Martins\*<sup>1</sup>

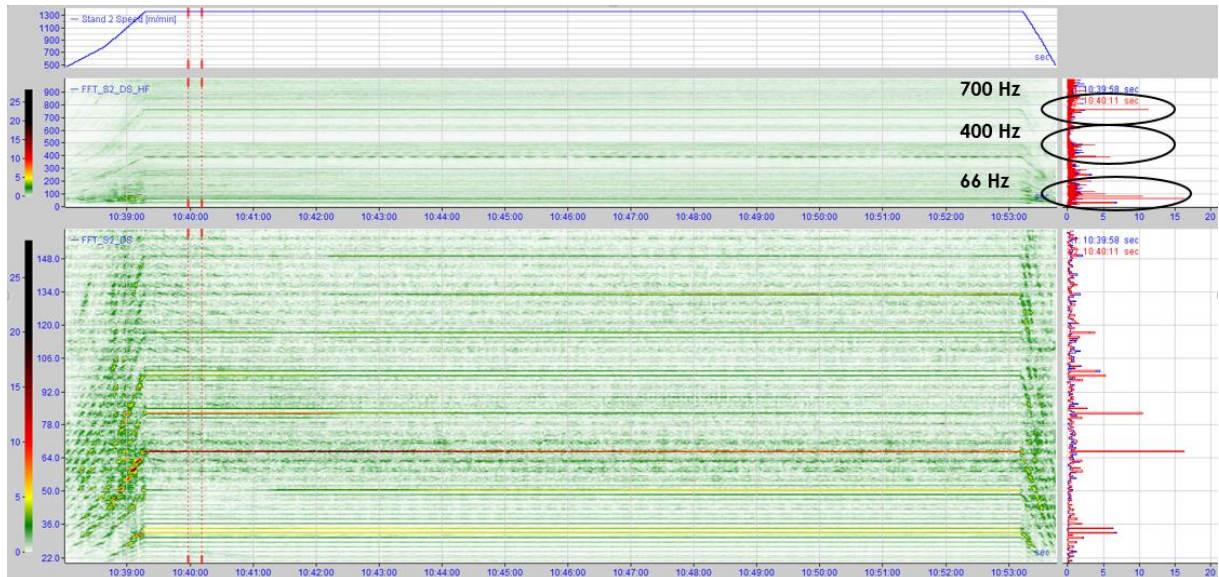
Figura 2 – Espectro de vibração inicial

Na Figura 2 segue os registros obtidos no laminador nos primeiros meses de pesquisa.

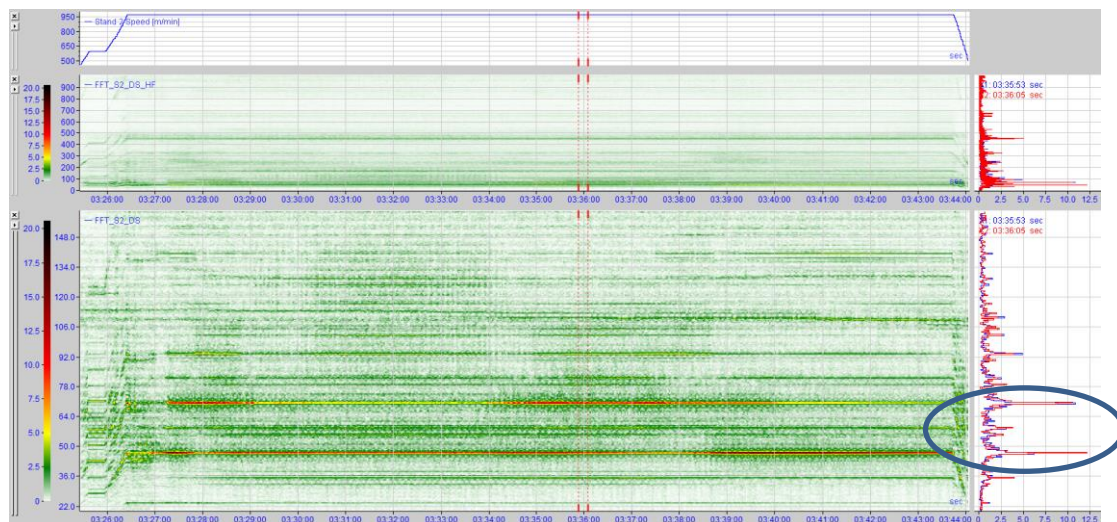
Figura 3 – Espectro de vibração 2

Na Figura 3, observa-se a faixa de frequência de 0 até 150 Hz onde são identificados vários picos de energia, cuja a intensidade chega a ultrapassar 10 mg.

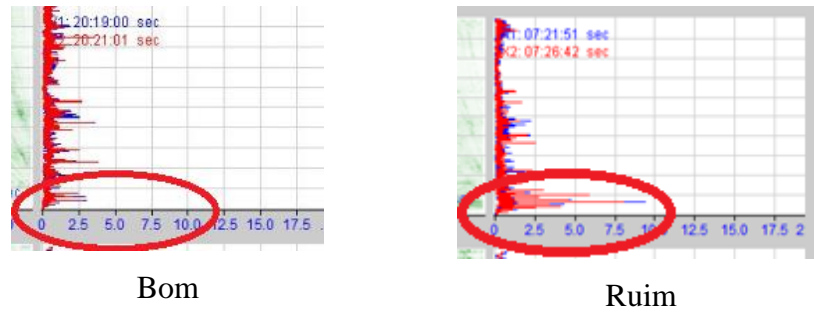
Figura 4 – Espectro de vibração bom x ruim

A Figura 4 representa uma situação crítica, esquerda, em contraposição com uma situação boa, direita.

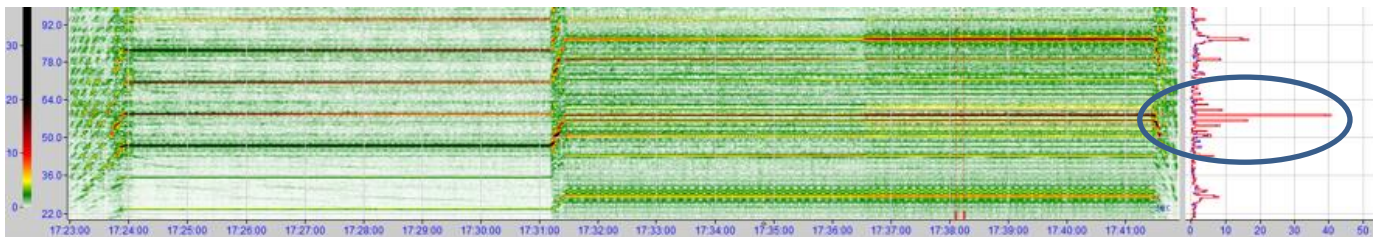
Figura 5 – Espectro de vibração 3

Esse mesmo perfil de vibração foi observado em várias bobinas, sendo que para este caso específico a chapa laminada estava na velocidade de 950 [m/min], em outros casos também analisados a amplitude de vibração chegava a atingir níveis ainda mais altos, como 40 [mg], Figura 5.

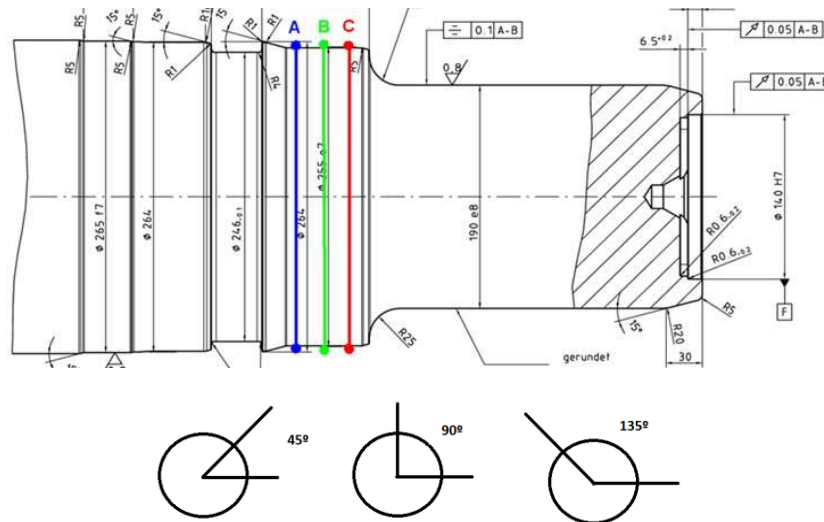
Figura 7 – Pescoço do *work roll*

Em etapa inicial foi efetuada a medição do pescoço (Figura 7) de todos os cilindros de laminação utilizados no laminador.

De acordo com o desenho do cilindro de trabalho, a medida do pescoço que entra em contato com o *spindle pod* deve possuir a dimensão de  $255_{-0.07}^{+0.07}$ , o que de acordo com a NBR 6158 Sistemas de tolerâncias e ajustes dará as cotas de 254,890 e 254,828, para limites superior e inferior respectivamente.

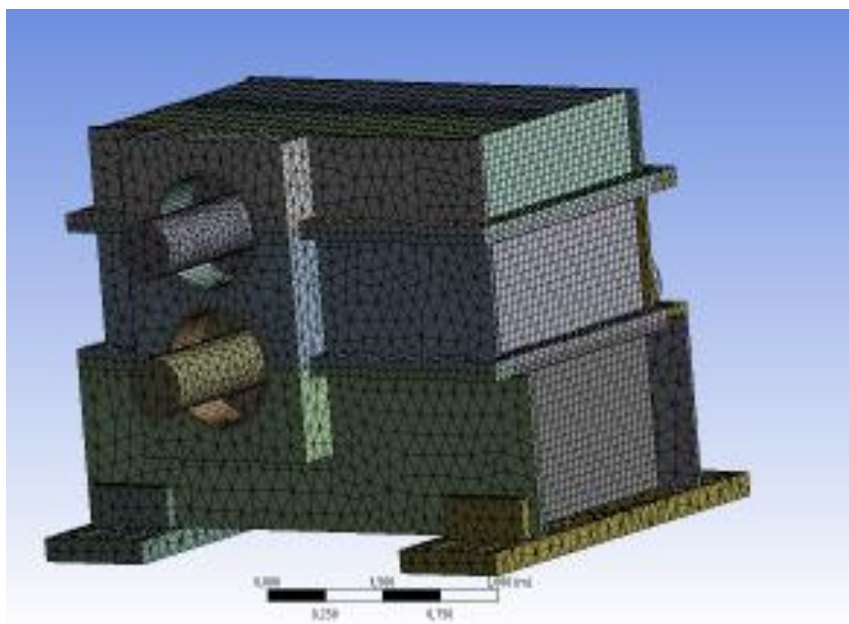
Figura 10 – Discretização da caixa redutora

Através de um estudo conjunto desenvolvido junto a SKF foi determinado a frequência natural de vibração da caixa redutora. O modelo discretizado em 65688 elementos sólidos e 180004 nós, conforme mostrado na Figura 10.

Foi efetuada a análise modal do conjunto, e de acordo com os dados obtidos, observou-se que a partir do 48º até o 61º modo de vibração, apresentam frequência natural na região entre 700 e 800Hz. Quando o sistema opera nessa frequência, geralmente entre as velocidades de 1200 até 1400 metros por minuto. O equipamento pode ser excitado e criar assim uma situação de ressonância no laminador.
